**COMMUNAUTE DE COMMUNES
DU VALLON DE L'ARTOLIE**

ETUDE PREALABLE DE RESTAURATION BASSIN VERSANT DE L'ARTOLIE

Rapport Phase 1 Diagnostic des ouvrages

**Septembre 2005
N°4 310038**

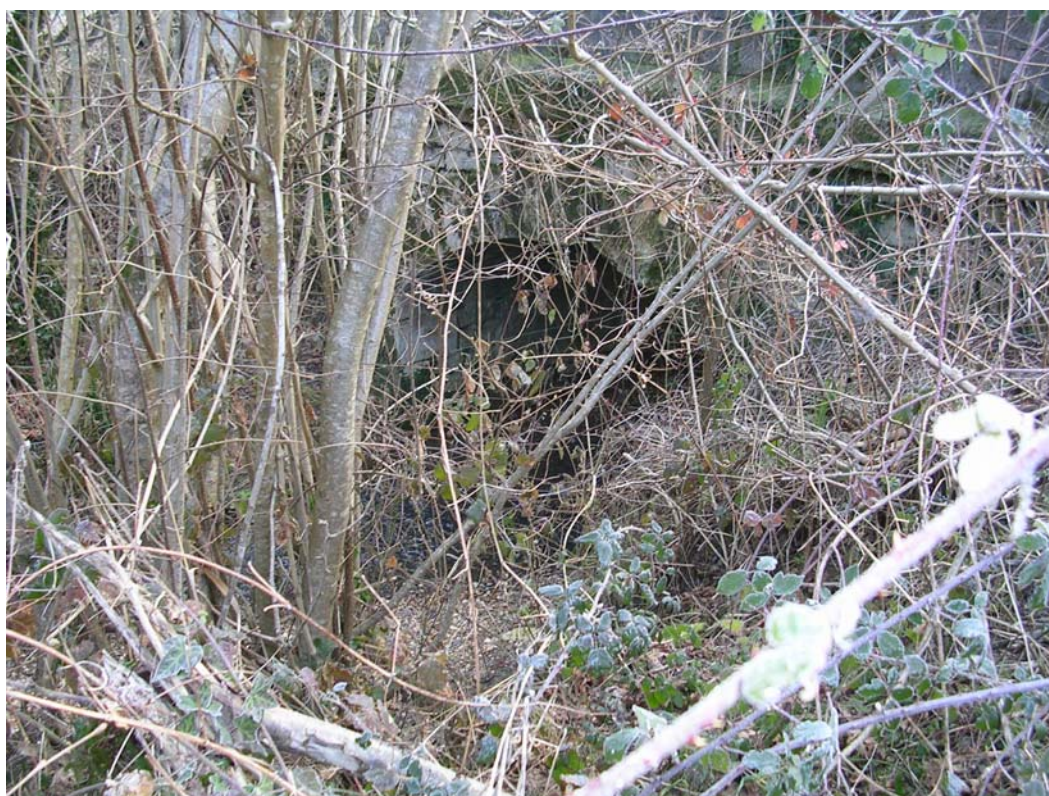
N° ouvrage : 1	Commune : Capian	
Cours d'eau : L'Artolie	Localisation de l'ouvrage : Pont de Lipans	Point kilométrique : 1,45
Type d'ouvrage : Pont arche en béton	Dimensions : H max 1,6 m L 2,5 m	Etat : Bon
Commentaires : Partie amont érodée en rive gauche, présence de pierres dans le lit. Confluence du réseau perpendiculaire aux écoulements

Lit mineur encombré et ouvrage vu de l'aval

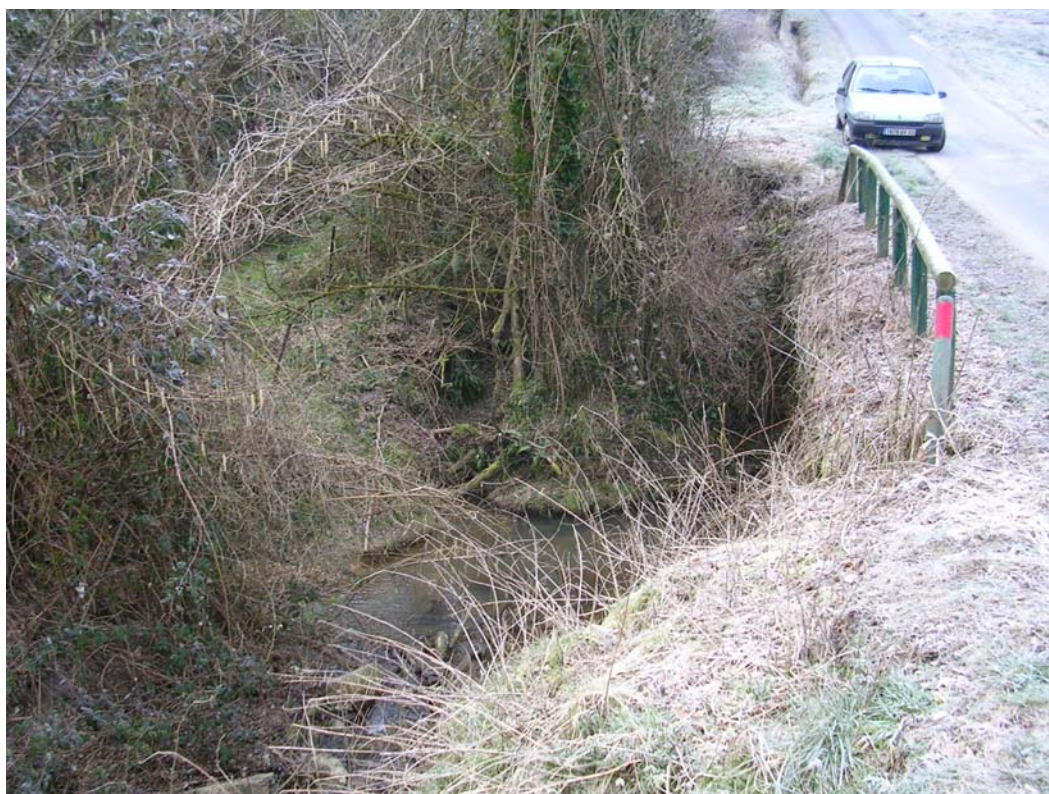
Ouvrage vu de l'amont : coude avant le franchissement et érosion de berge en rive gauche

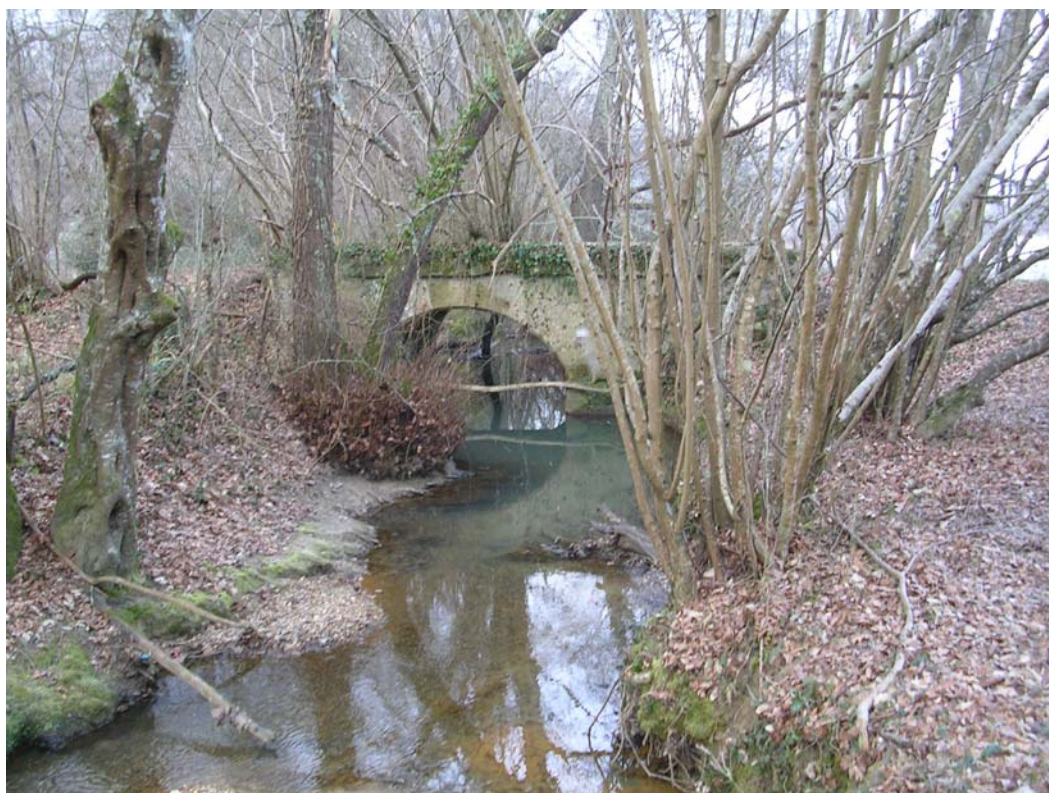
N° ouvrage : 2	Commune : Capian	
Cours d'eau : L'Artolie	Localisation de l'ouvrage : Chemin vicinal ou privé	Point kilométrique : 1,9
Type d'ouvrage : Pont arche en béton	Dimensions : H max 1,6 m L 2,5 m	Etat : Moyen
Commentaires : Berges érodées localement en amont de l'ouvrage et lit très encombré (arbres...)

Ouvrage vu de l'amont. Dégradations locales de berges

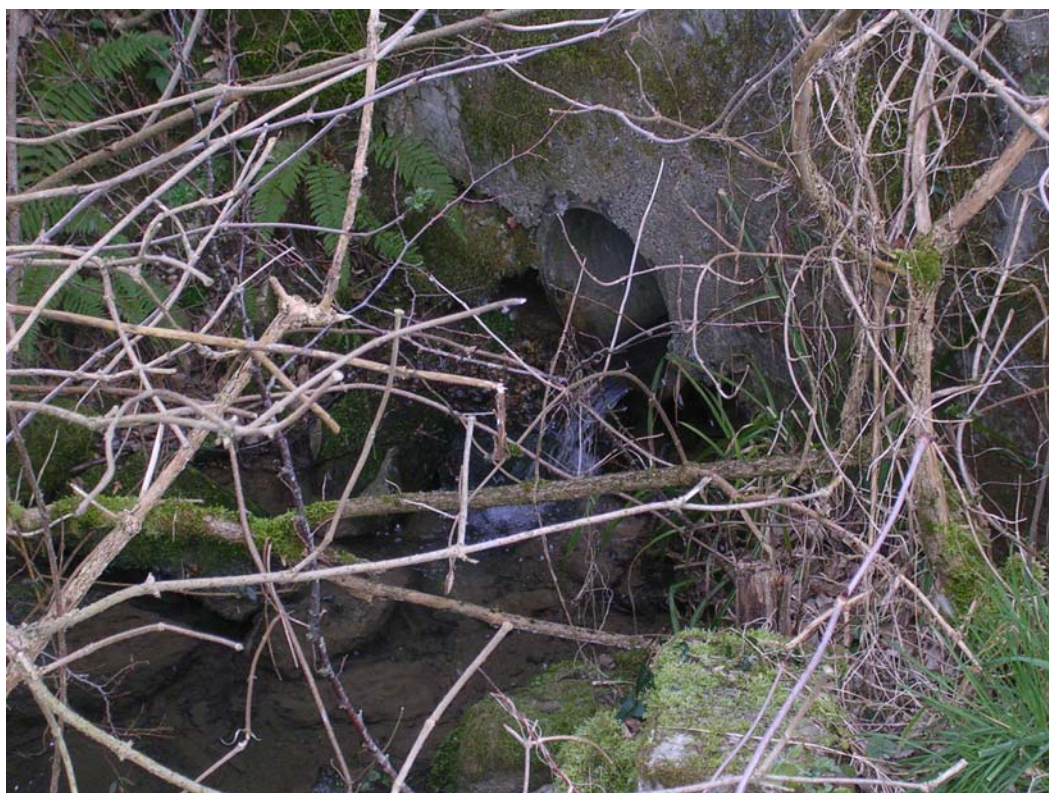
N° ouvrage : 3	Commune : Capian	
Cours d'eau : Affluent Nord de L'Artolie	Localisation de l'ouvrage : Pé du Loup	Point kilométrique : 0,75
Type d'ouvrage : Buse	Dimensions : Diamètre 500 mm	Etat : Moyen (buse et génie civil)
Commentaires : Lit très encombré en amont et en aval et berges érodées.

Ouvrage vu de l'amont : encombrement du lit

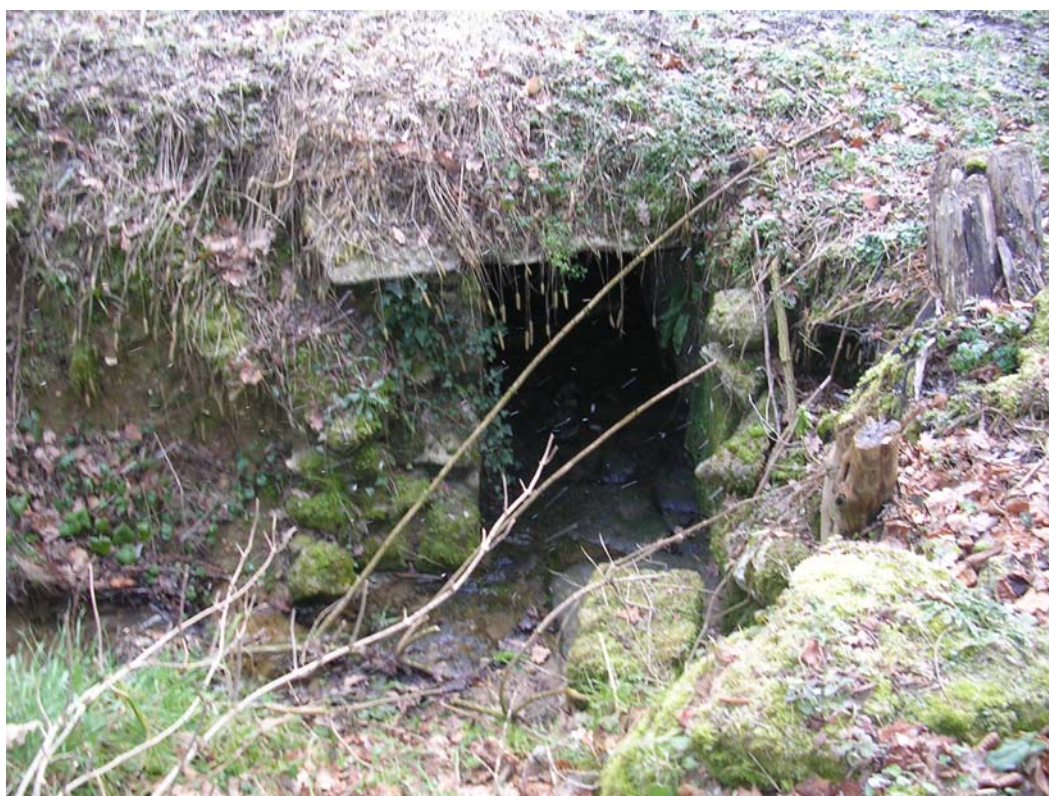
N° ouvrage : 4	Commune : Capian	
Cours d'eau : Affluent Nord de L'Artolie	Localisation de l'ouvrage : D 120	Point kilométrique : 0,95
Type d'ouvrage : Pont pierre et couloir maçonné	Dimensions : H 1,2 m L 0,8 m	Etat : Bon
Commentaires : Lit très encombré en amont et en aval et berges érodées.

Coude sur l'amont de l'ouvrage.

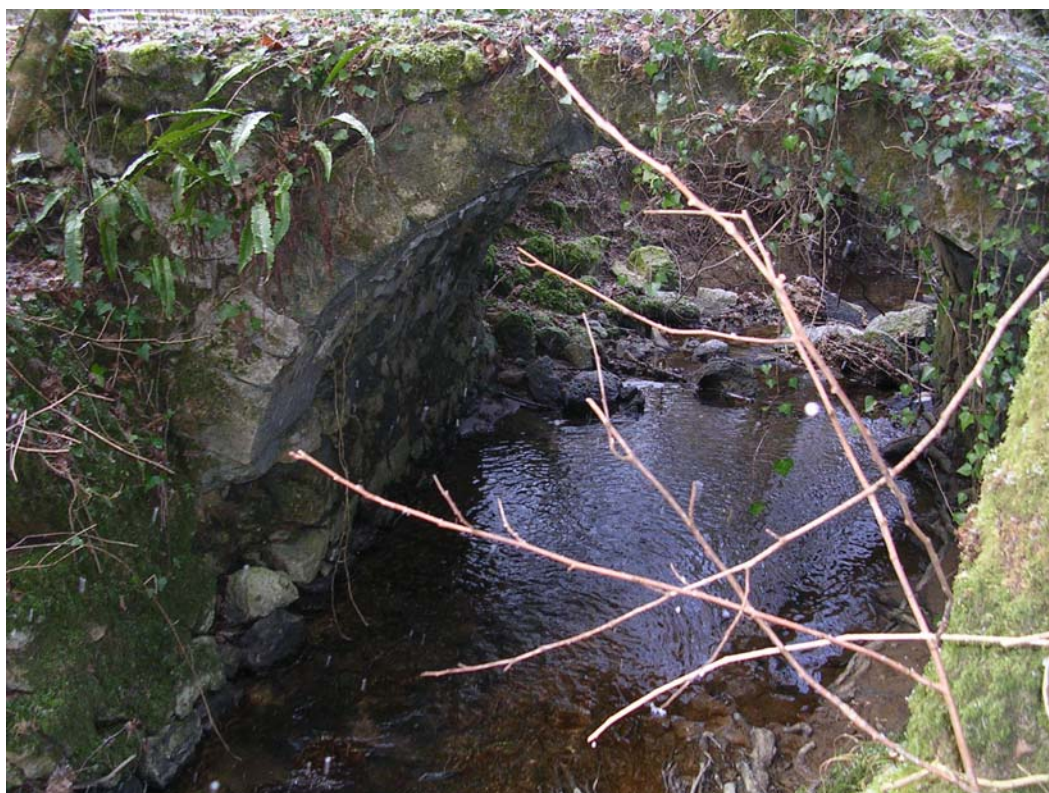
N° ouvrage : 5	Commune : Langoiran	
Cours d'eau : L'Artolie	Localisation de l'ouvrage : Chemin vicinal ou privé	Point kilométrique : 3,3
Type d'ouvrage : Pont Arche en pierre	Dimensions : H max 2,0 m L 2,5 m	Etat : Moyen
Commentaires : Lit encombré et berges érodées

Ouvrage vu de l'amont.

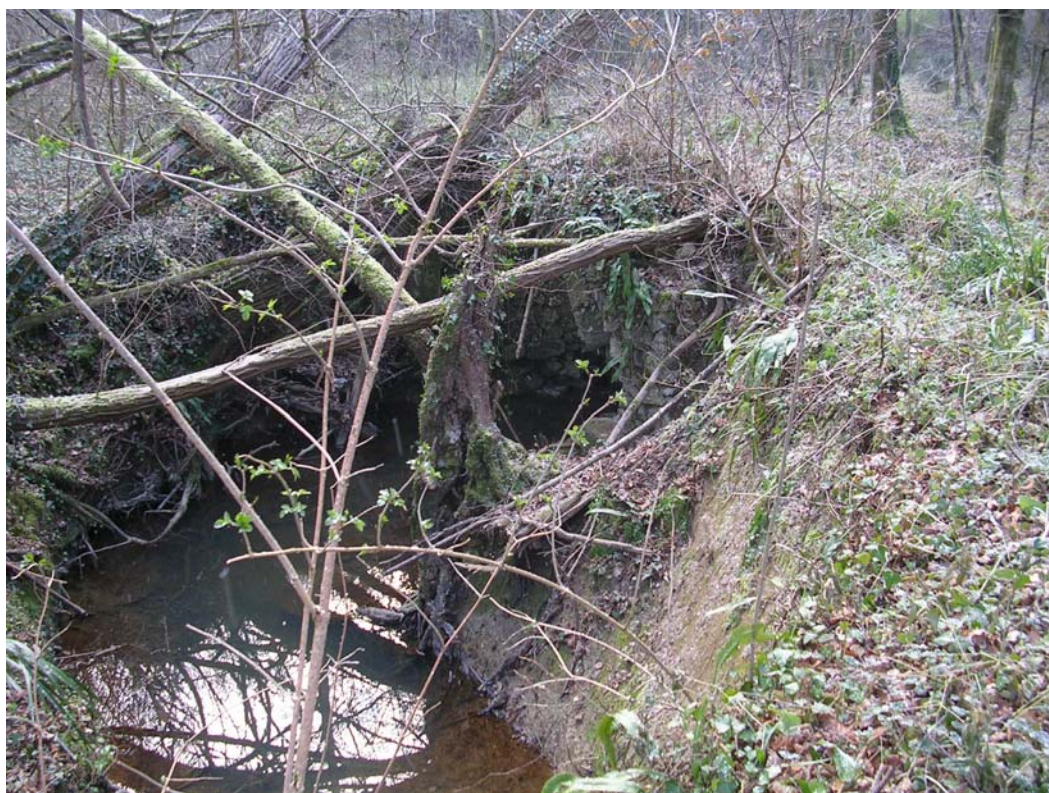
N° ouvrage : 6	Commune : Langoiran	
Cours d'eau : L'Artolie	Localisation de l'ouvrage : Pont Lavanceau	Point kilométrique : 3,6
Type d'ouvrage : Pont Arche en pierre	Dimensions : H max 2,5 m L 3,2 m	Etat : Mauvais
Commentaires : Mauvais ancrage rive droite. Ouvrage situé dans un coude avec risque érosion important

Ouvrage vu de l'amont : dégradation de l'ancrage rive droite et encombrement du lit.

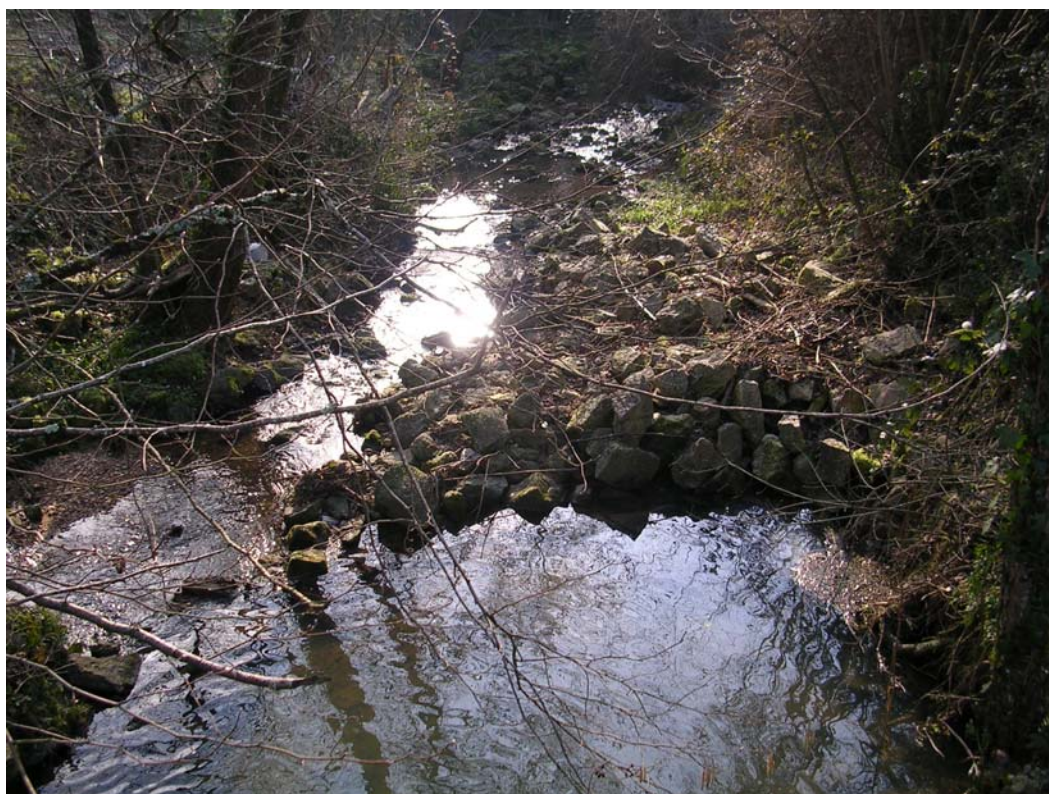
Aval de l'ouvrage : pierres dans le lit mineur.

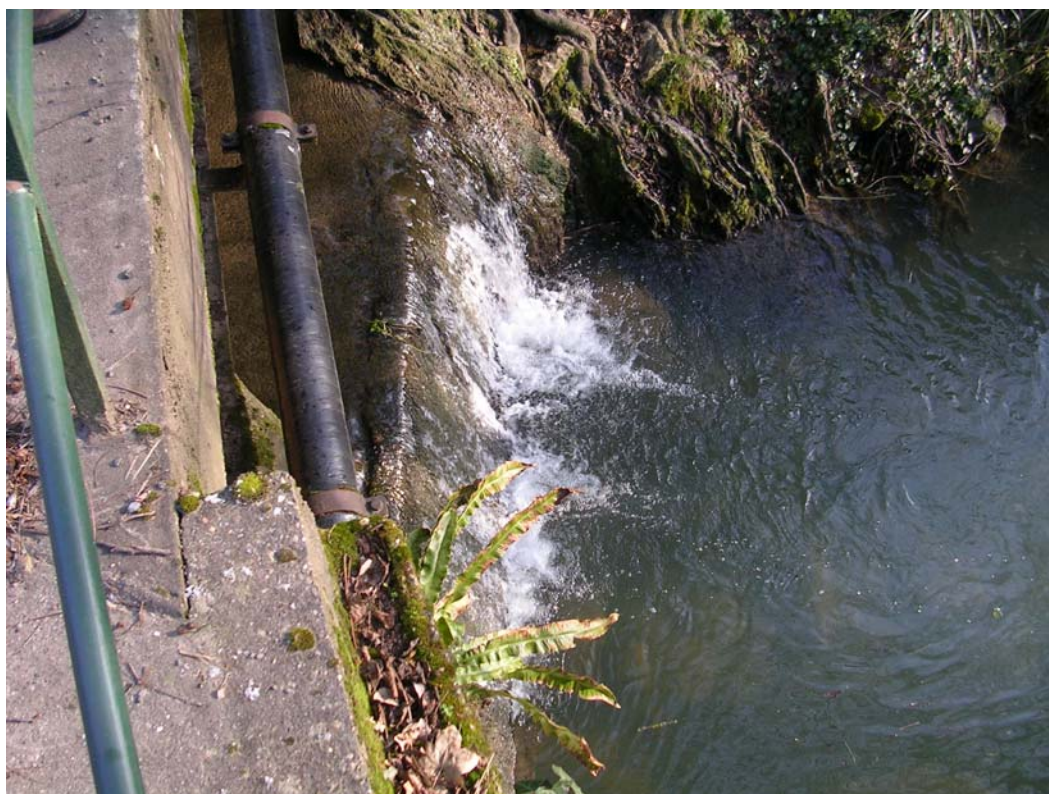
N° ouvrage : 8	Commune : Paillet	
Cours d'eau : L'Artolie	Localisation de l'ouvrage : Chemin vicinal	Point kilométrique : 4,7
Type d'ouvrage : Pont cadre et muret pierres Passerelle métallique et béton	Dimensions : H 2,0 m L 4,5 m	Etat : Bon
Commentaires : Quelques pierres dans le lit en aval de l'ouvrage. Radier aval avec une chute d'eau d'environ 80 cm. Confluence avec le ruisseau du Campareau à l'aval. Les pierres servaient pour la protection de la confluence mais elles ont été déplacées car elles ne sont pas liaisonnées. Erosion en aval du radier à surveiller.

Aval de l'ouvrage : chute d'eau de 80 cm.

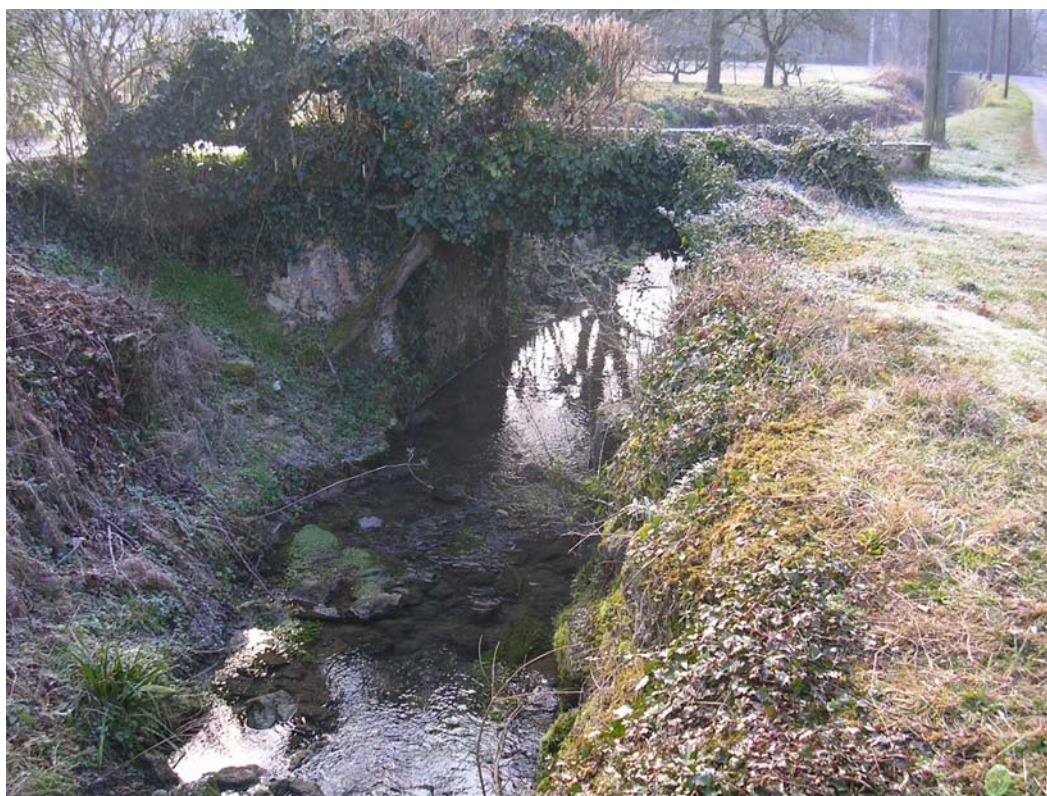
Ouvrage vu de l'amont. Bord de route empierré.

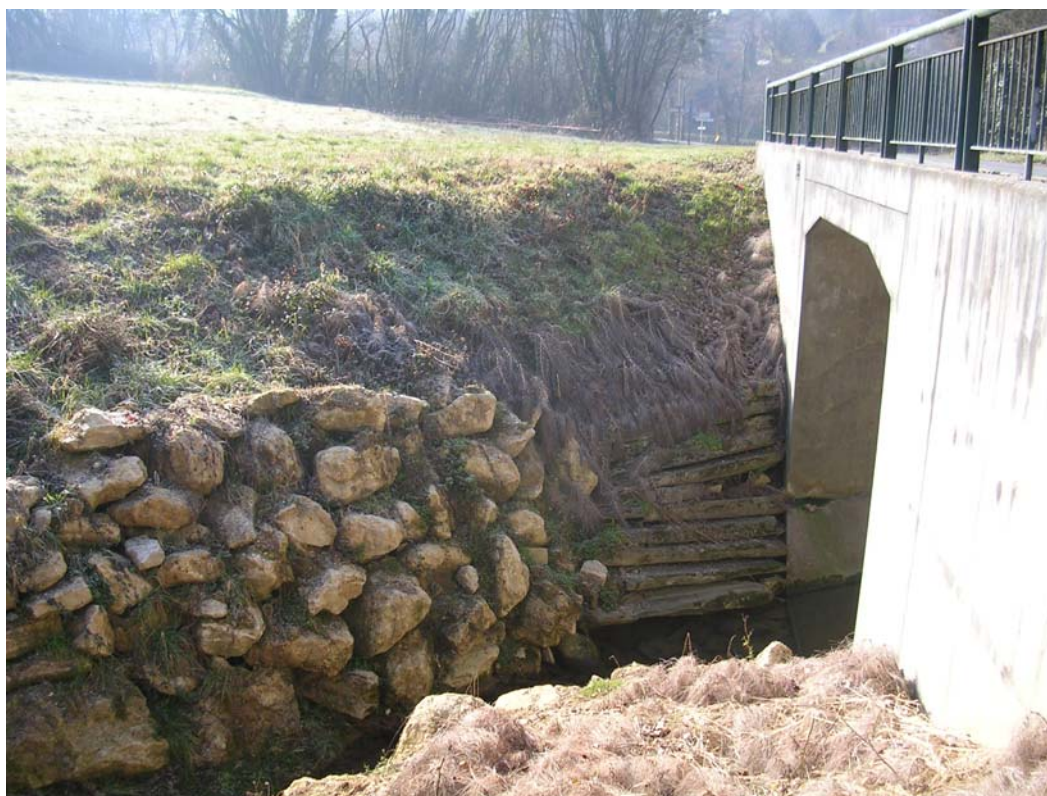
Amont de l'ouvrage : lit très encaissé et protection de berges.

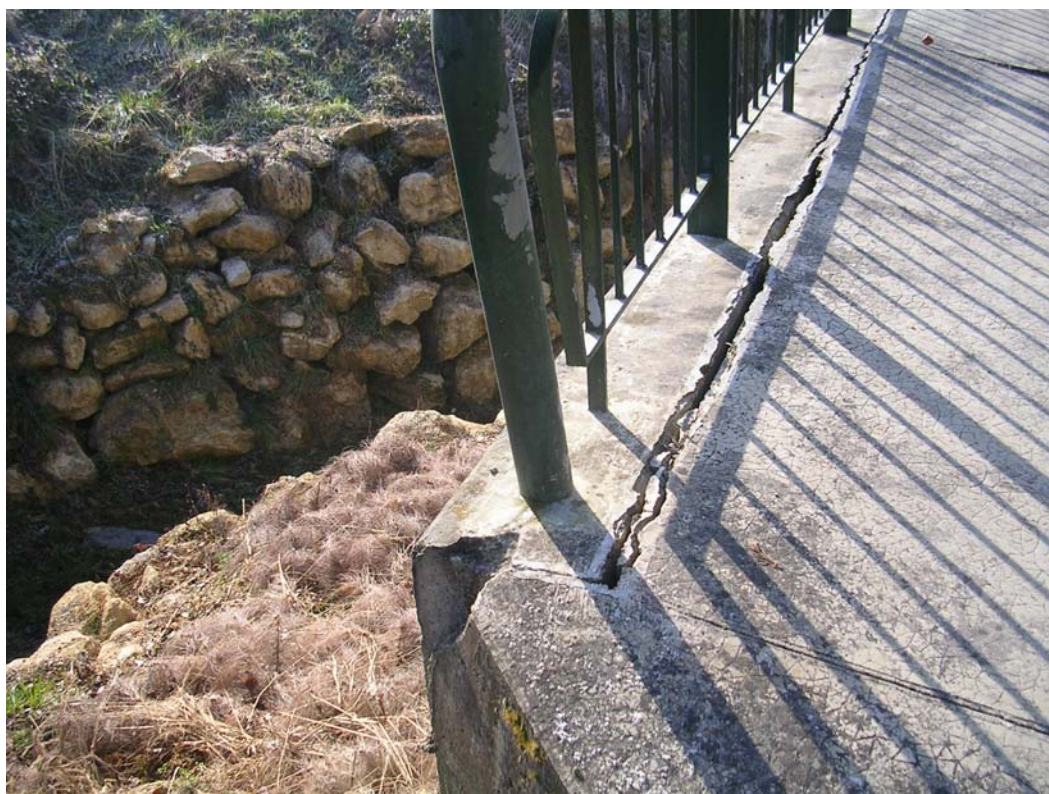
N° ouvrage : 10	Commune : Paillet	
Cours d'eau : L'Artolie	Localisation de l'ouvrage : D 120	Point kilométrique : 4,9
Type d'ouvrage : Pont cadre en béton	Dimensions : H 4,0 m L 4,5 m	Etat : Bon
Commentaires : Lit très encaissé. Protection de pierres en amont et en aval du coude. Début de déchaussement de la route.

Déchaussement du génie civil sur la partie amont de l'ouvrage.

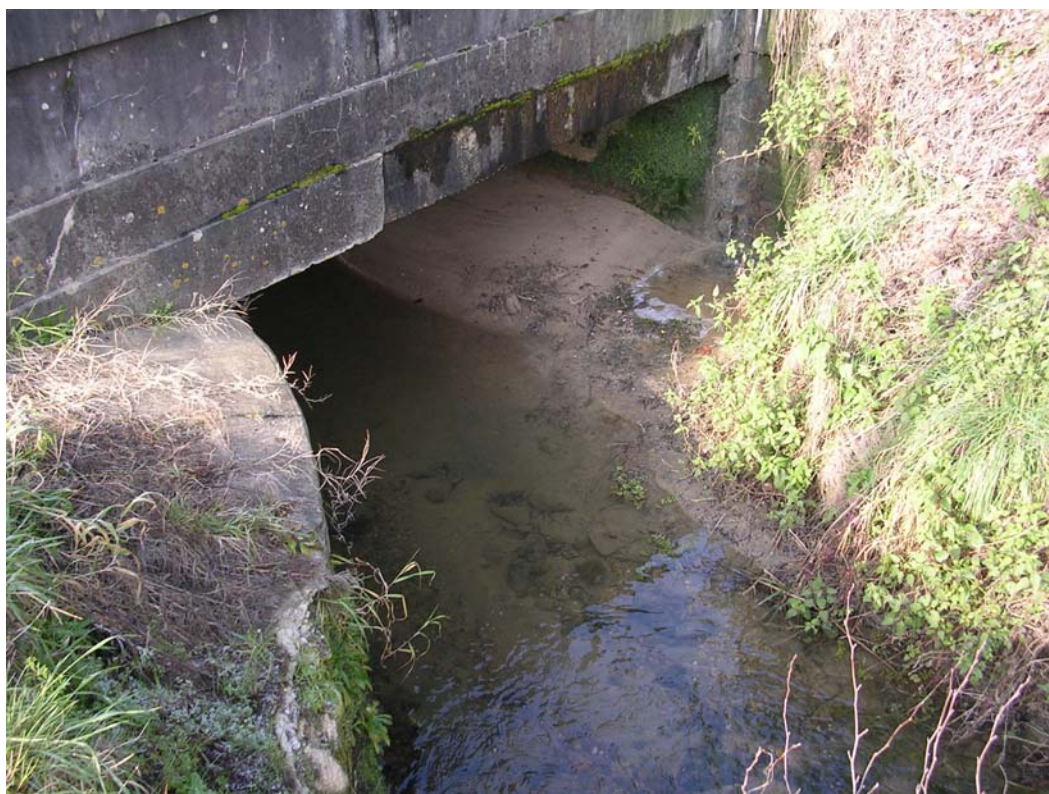
Amont de l'ouvrage : réduction de la section d'écoulement du lit mineur.

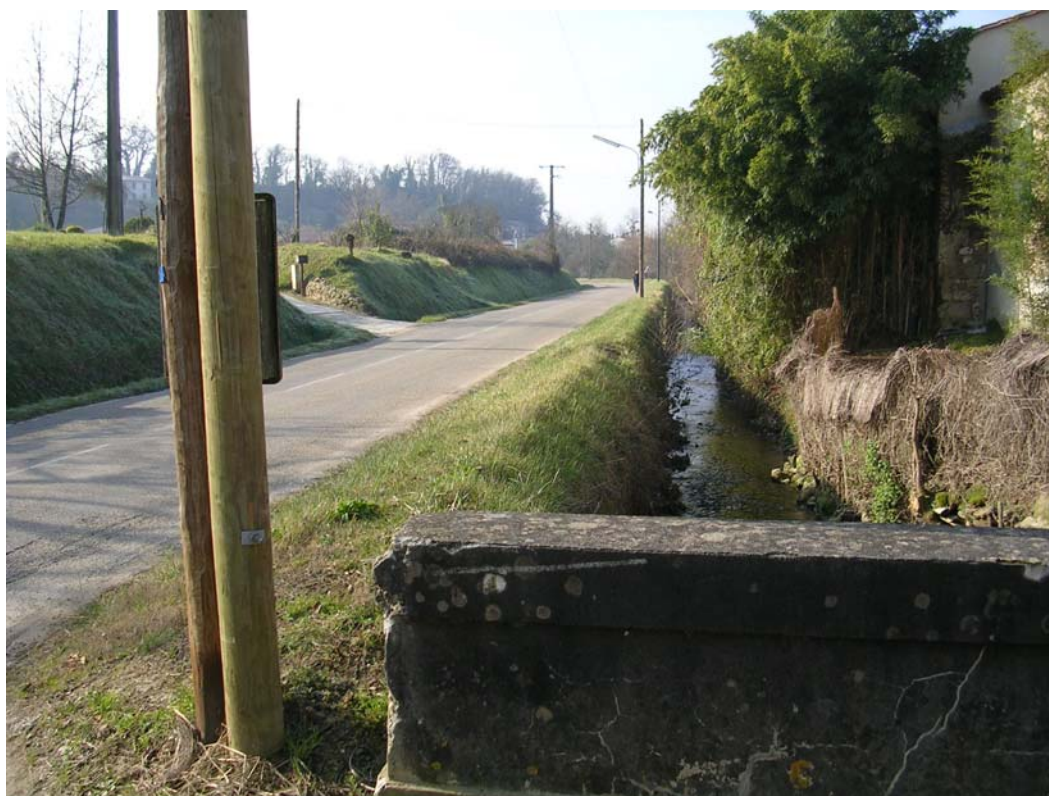
N° ouvrage : 11	Commune : Paillet	
Cours d'eau : L'Artolie	Localisation de l'ouvrage : Bordure D 120	Point kilométrique : 5,4
Type d'ouvrage : Pont cadre en béton	Dimensions : H 1,20 m L 4,0 m	Etat : Bon
Commentaires : Route inondable en amont et en aval du pont. Pas de maisons touchées.

Vue de l'aval de l'ouvrage : route inondable.

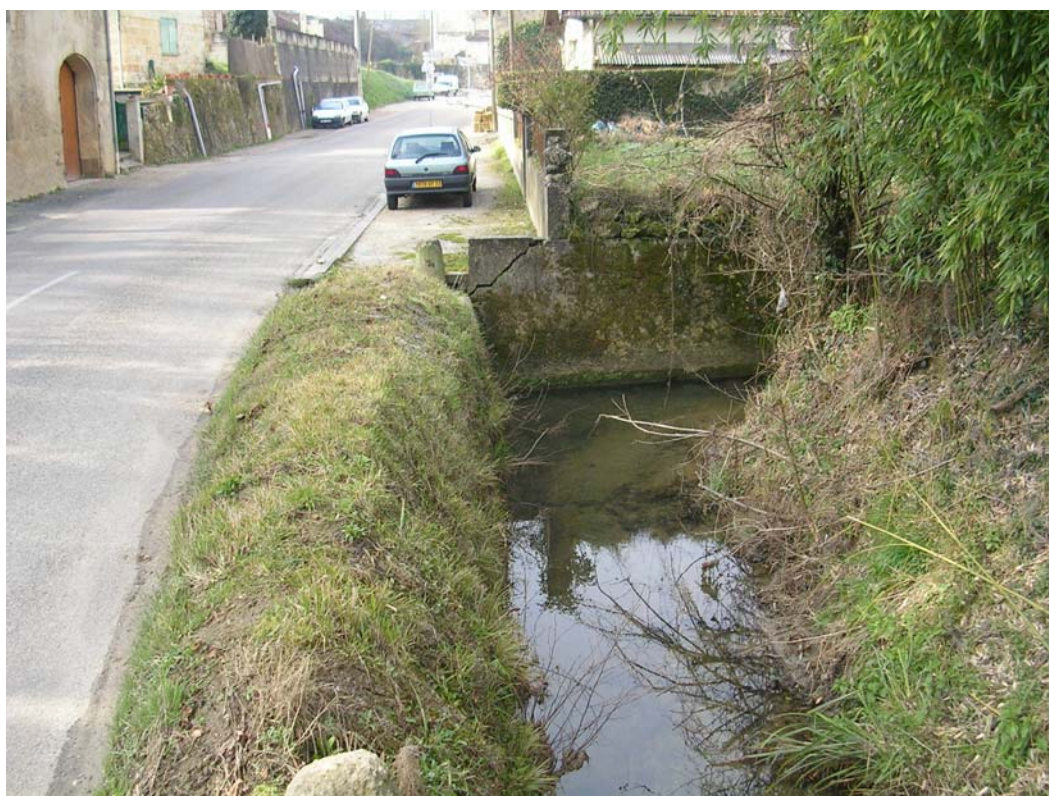
N° ouvrage : 12	Commune : Paillet	
Cours d'eau : L'Artolie	Localisation de l'ouvrage : Bordure D 120	Point kilométrique : 5,65
Type d'ouvrage :	Dimensions : H 1,3 m L 1,3 m	Etat :
Commentaires : Arrivée d'un réseau pluvial en rive gauche. Coude important du lit mineur. 4 maisons touchées en rives droite et gauche ainsi que la route inondée.

Route inondable : coude du lit mineur.

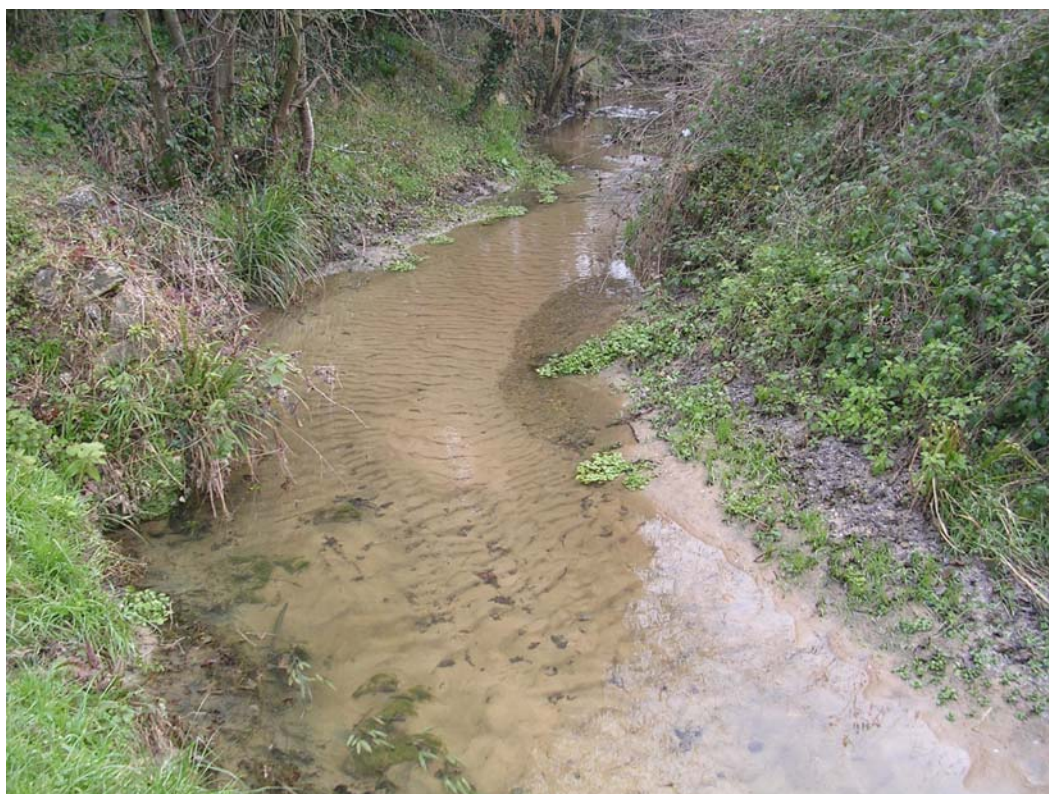
N° ouvrage : 13	Commune : Paillet	
Cours d'eau : L'Artolie	Localisation de l'ouvrage : Bordure D 120	Point kilométrique : 5,85
Type d'ouvrage : ½ Arche	Dimensions : H max 1,6 m L 4,0 m	Etat : Bon
Commentaires : Lit colmaté par des apports sableux.

Ensablement du lit sur l'amont de l'ouvrage.

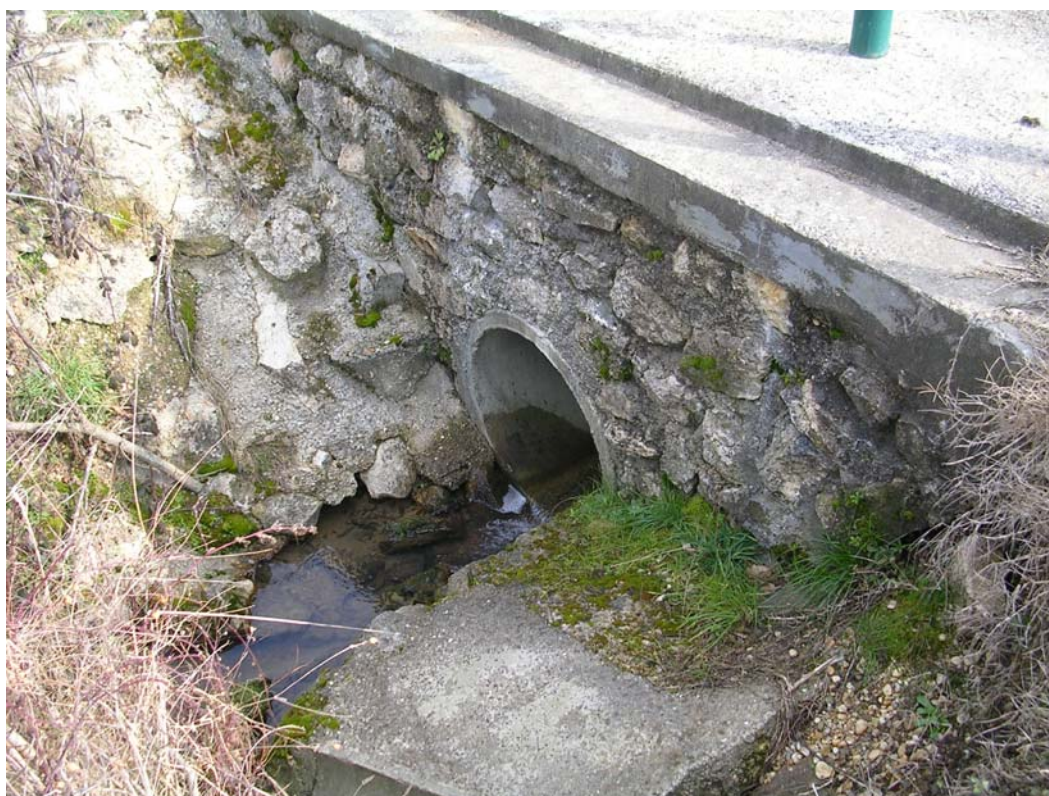
N° ouvrage : 16	Commune : Villenave de Rions	
Cours d'eau : Ruisseau de Campareau	Localisation de l'ouvrage : Pont de la Pugate	Point kilométrique : 0,9
Type d'ouvrage : Busage	Dimensions : Diamètre 800 mm	Etat : Très bon
Commentaires : Lit encombré en amont et en aval. Ancrage rive gauche en aval de l'ouvrage déchaussé. Connexion de fossés collecteurs en amont et en aval de l'ouvrage. Ouvrage datant de 7 à 8 ans.

Vue de l'aval de l'ouvrage : dégradation de l'ancrage.

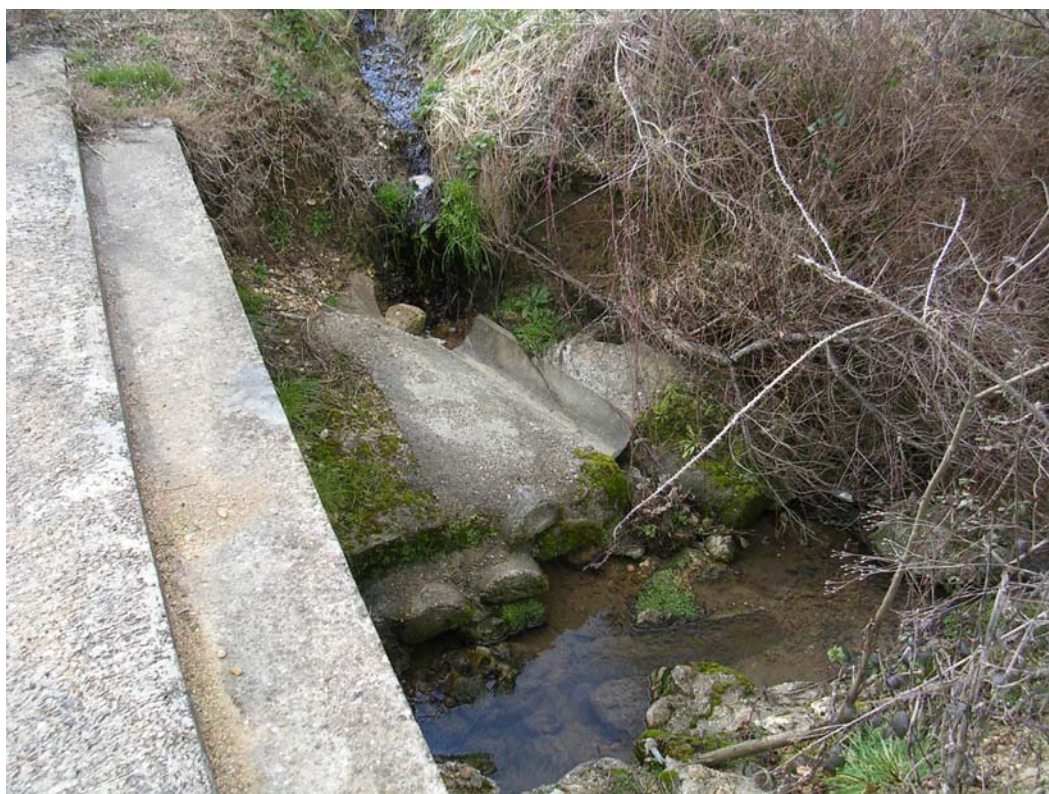
Dégradation de l'ancrage en aval de l'ouvrage. Connexion collecteur / lit mineur.

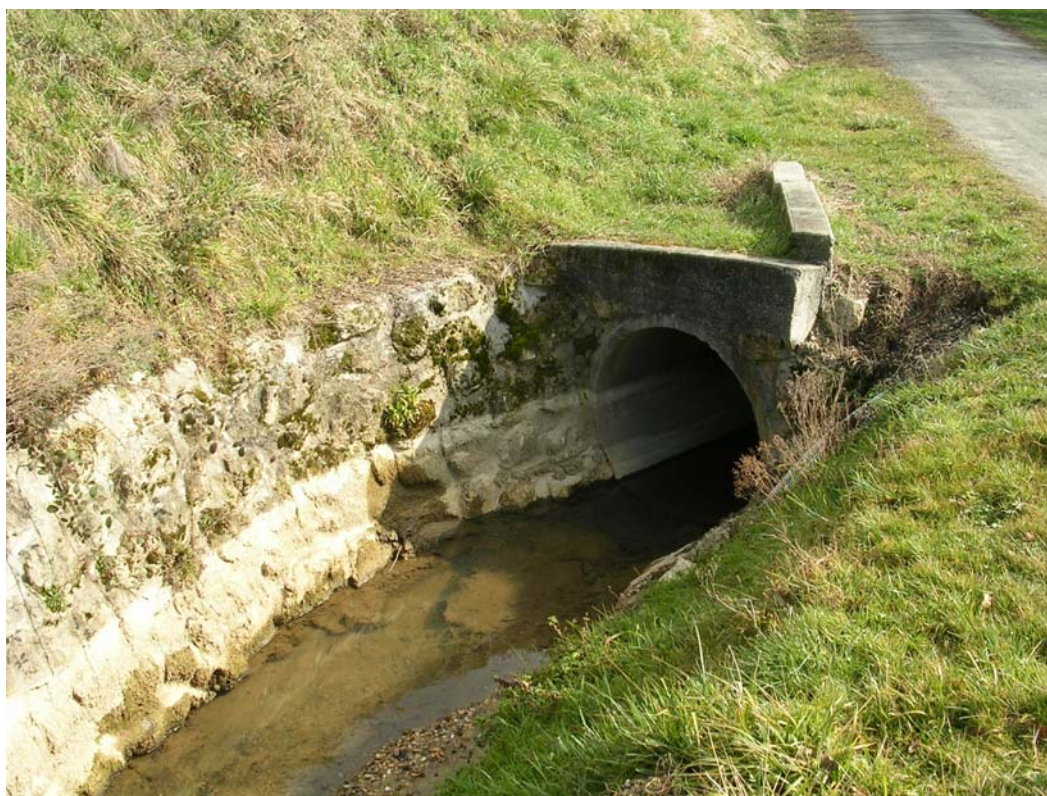
Ouvrage vu de l'aval : protection de berges en rive droite.
