S.I.E.T.R.A DU BASSIN VERSANT DE LA PIMPINE

**ENTRETIEN, RESTAURATION ET AMENAGEMENT
DU RESEAU HYDROGRAPHIQUE DU BASSIN
VERSANT DE LA PIMPINE**

ÉTUDE GLOBALE ET DECLARATION D'INTERET GENERAL

ANNEXES

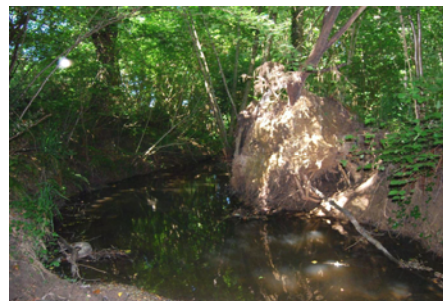
Erosion de berge localisée

(Lotissement du Moulin à Sadirac)

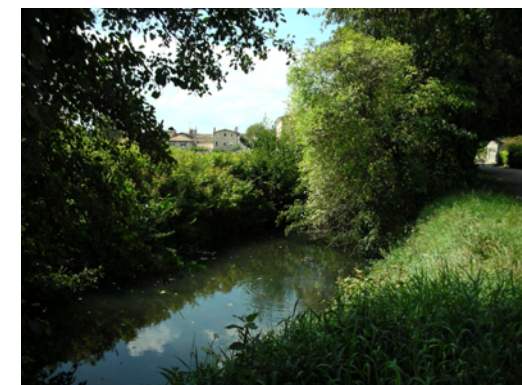
La Pimpine en bordure de route
(secteur du Castera)

LIT MINEUR	L = 1,5 à 2 m, P = 0,2 à 0,3 m Substrat essentiellement constitué de sables et limons Quelques encombrements localisés Quelques arbres penchés vers le lit (Secteur du Castera) Berge endiguée en rive gauche (Secteur du Castera) Peu d'espace entre le cours d'eau et la route
BERGES	H = 1,5 à 2,5 m, Pente forte Quelques encoches d'érosion en bord de route en amont du bourg de Latresne (secteur du Castera)
RIPISYLVE	Aulne dominant Absente en rive gauche dans le secteur du Castera et sur les deux rives à partir du bourg de Latresne Manque d'entretien en bord de route
OUVRAGES	OH18 à OH21
OBSERVATIONS	Enjeu sécuritaire en bord de route au Castera : érosion à surveiller

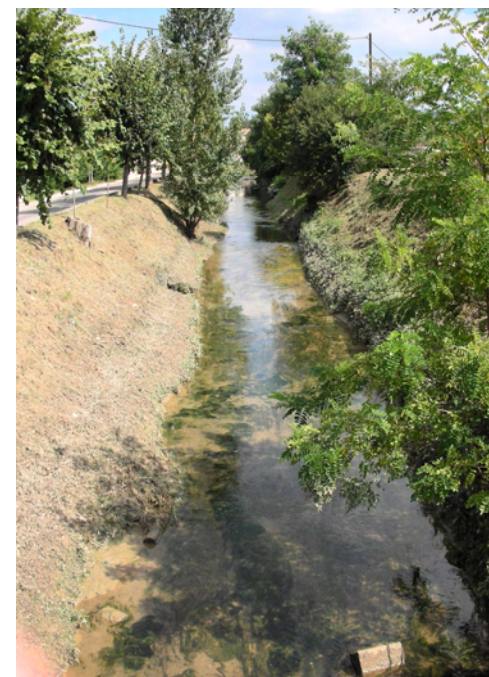
Jardinage intensif des berges de la Pimpine en sortie du bourg de Latresne

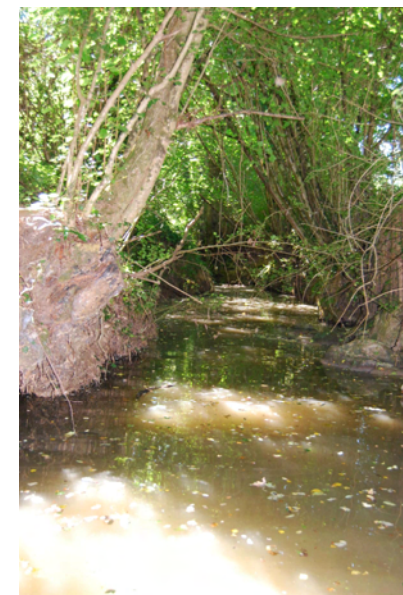
Erosion en aval du pont (lieu dit Cassignard)

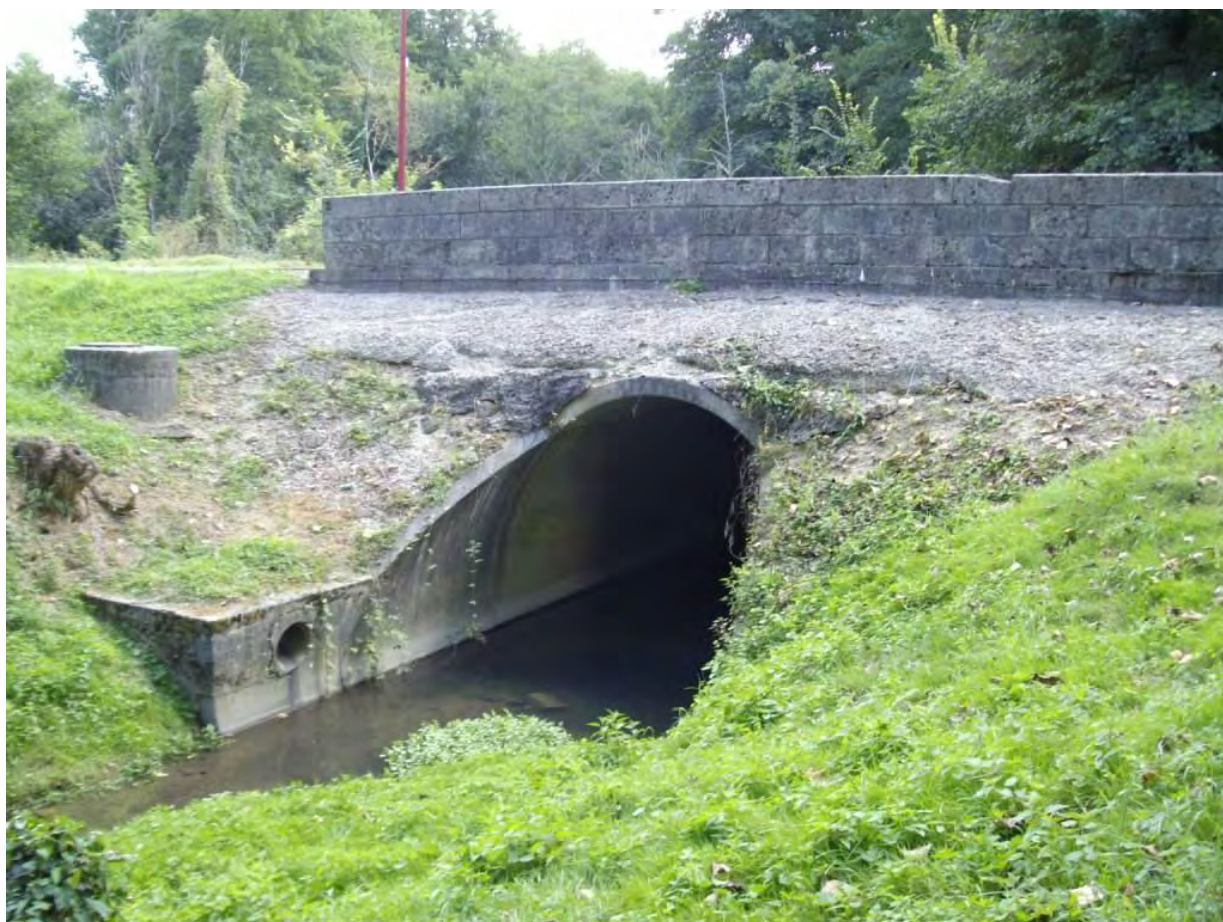
Aval de l'ouvrage

N° Ouvrage : 1	Commune : Sadirac	Propriétaire ou gestionnaire : Département
Cours d'eau : Pimpine	Localisation de l'ouvrage : D115	
Type d'ouvrage : Pont-buse en béton	Dimensions : H max 2,9 m L 3,7 m	Etat : Bon
Commentaires : Léger atterrissement en aval

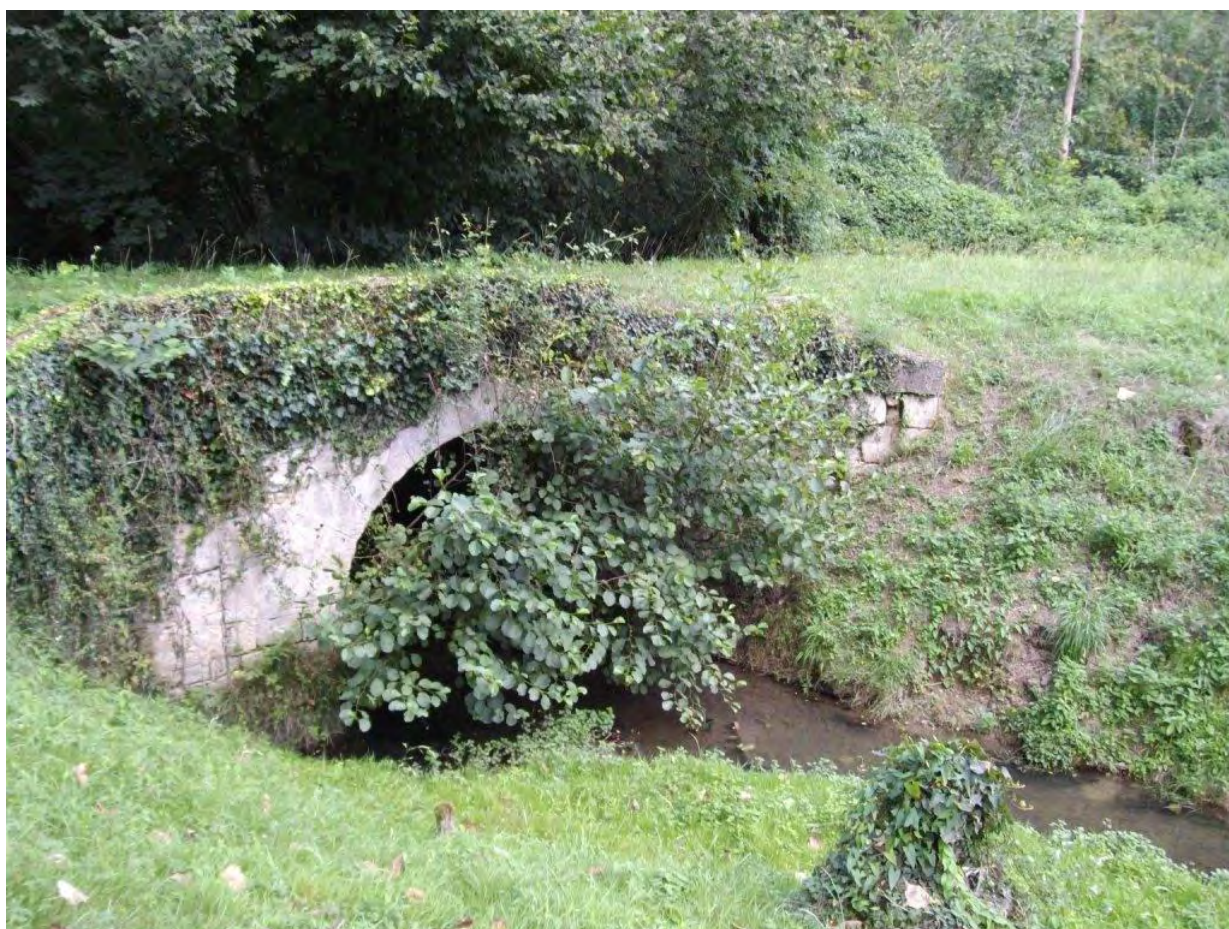
Amont de l'ouvrage

N° Ouvrage : 2	Commune : Sadirac	Propriétaire ou gestionnaire : ?
Cours d'eau : Pimpine	Localisation de l'ouvrage : 15m en aval du franchissement de la D115 (ouvrage 1)	
Type d'ouvrage : Pont arche en pierre	Dimensions : H max 2,3 m L 2,7 m	Etat : Moyen, quelques pierres abîmées, envahissement de la végétation.
Commentaires : Végétation très présente sur l'ouvrage (herbacé, arbustes), obstruant en partie la section d'entrée et le lit mineur.

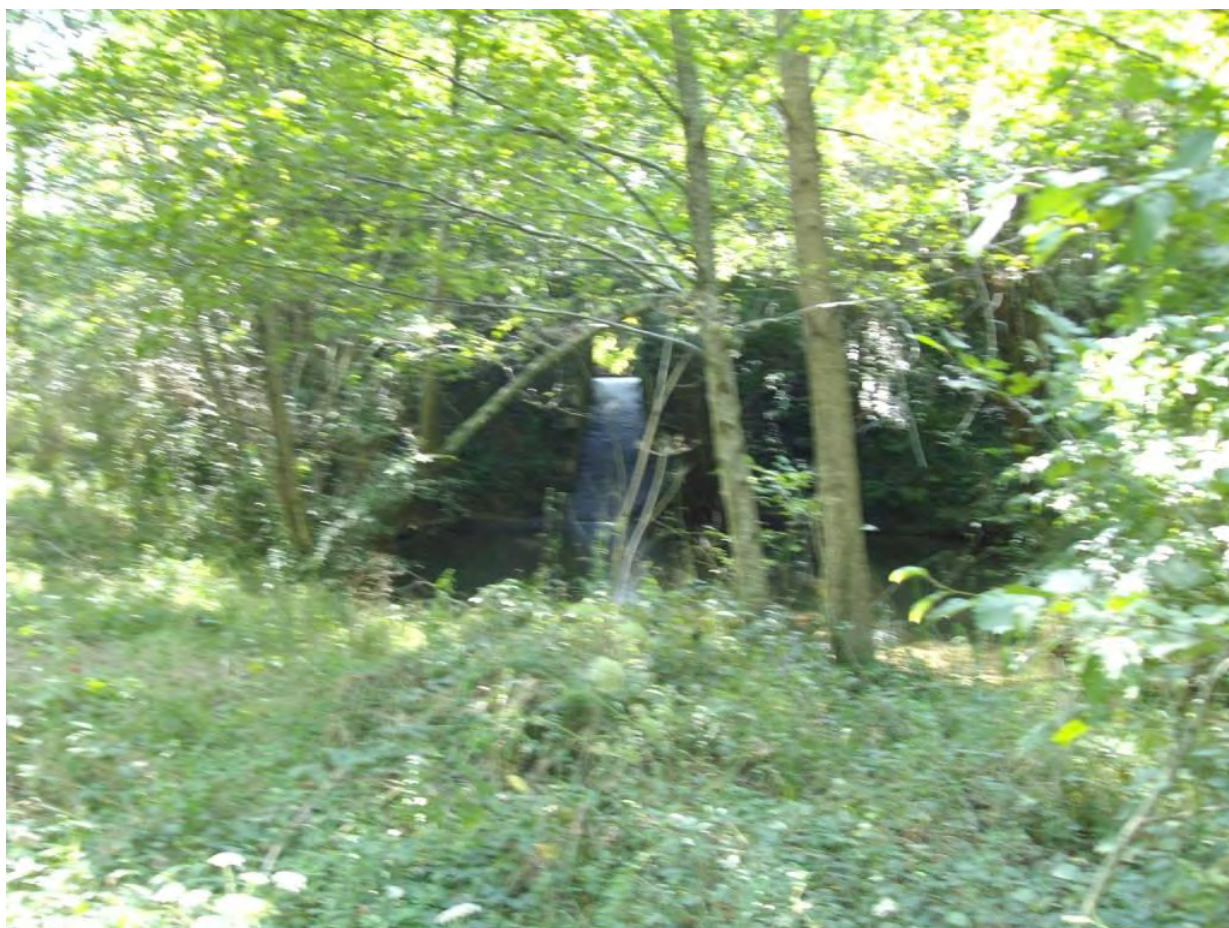
Ouvrage vu depuis l'aval

N° Ouvrage : 3	Commune : Sadirac	Propriétaire ou gestionnaire : ?
Cours d'eau : Pimpine	Localisation de l'ouvrage : Moulin du grand verdu	
Type d'ouvrage : Seuil	Dimensions : H 2,5 m L min 1 m	Etat : Moyen
Commentaires : Ancien seuil du moulin du grand verdu

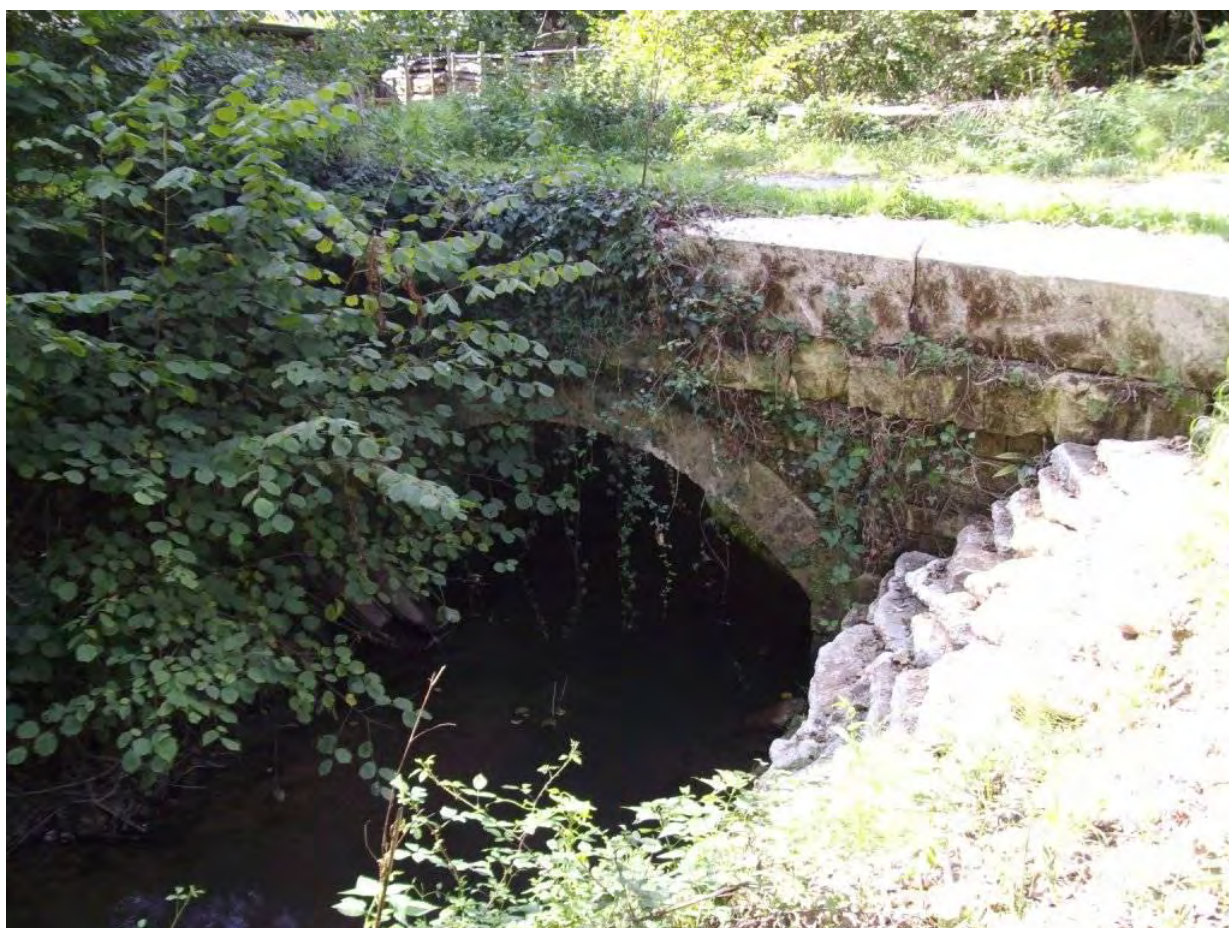
Amont de l'ouvrage

N° Ouvrage : 4	Commune : Sadirac	Propriétaire ou gestionnaire : ?
Cours d'eau : Pimpine	Localisation de l'ouvrage : Chemin du moulin du grand verdu	
Type d'ouvrage : Pont arche en pierre	Dimensions : Hmax 1,8 m L 3,3 m	Etat : Etat moyen, certaines pierres abîmées, légèrement envahi par la végétation
Commentaires : berge consolidé en rive droite amont par la pose de pierres. Entassement de branchages et souche en rive droite aval

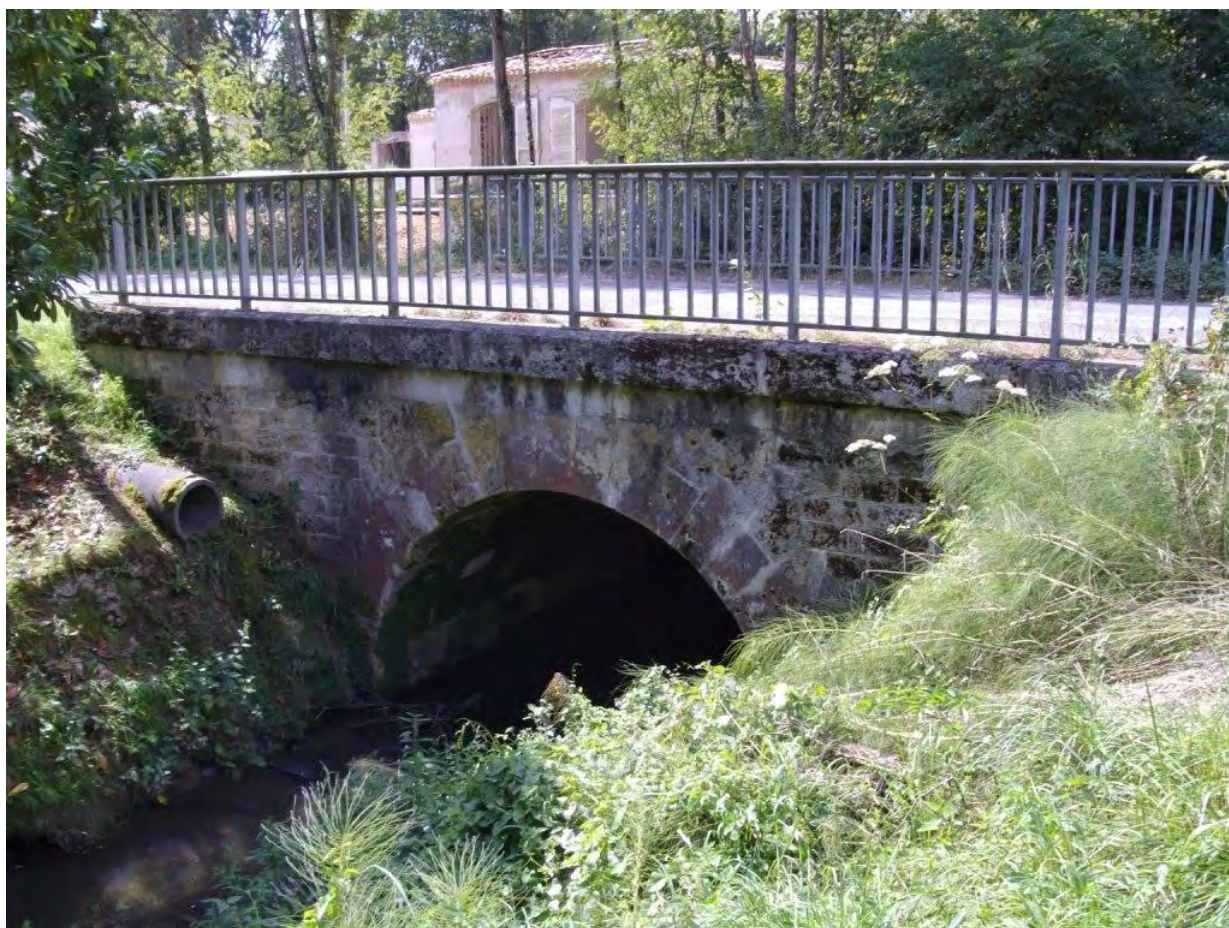
Amont de l'ouvrage

N° Ouvrage : 5	Commune : Sadirac	Propriétaire ou gestionnaire : Commune
Cours d'eau : Pimpine	Localisation de l'ouvrage : Chemin de Brogeon	
Type d'ouvrage : Pont arche en pierre	Dimensions : Hmax 1,8 m L 3,5 m	Etat : Etat moyen, certaines pierres abîmées.
Commentaires : Léger envasement, végétation dans le lit mineur.

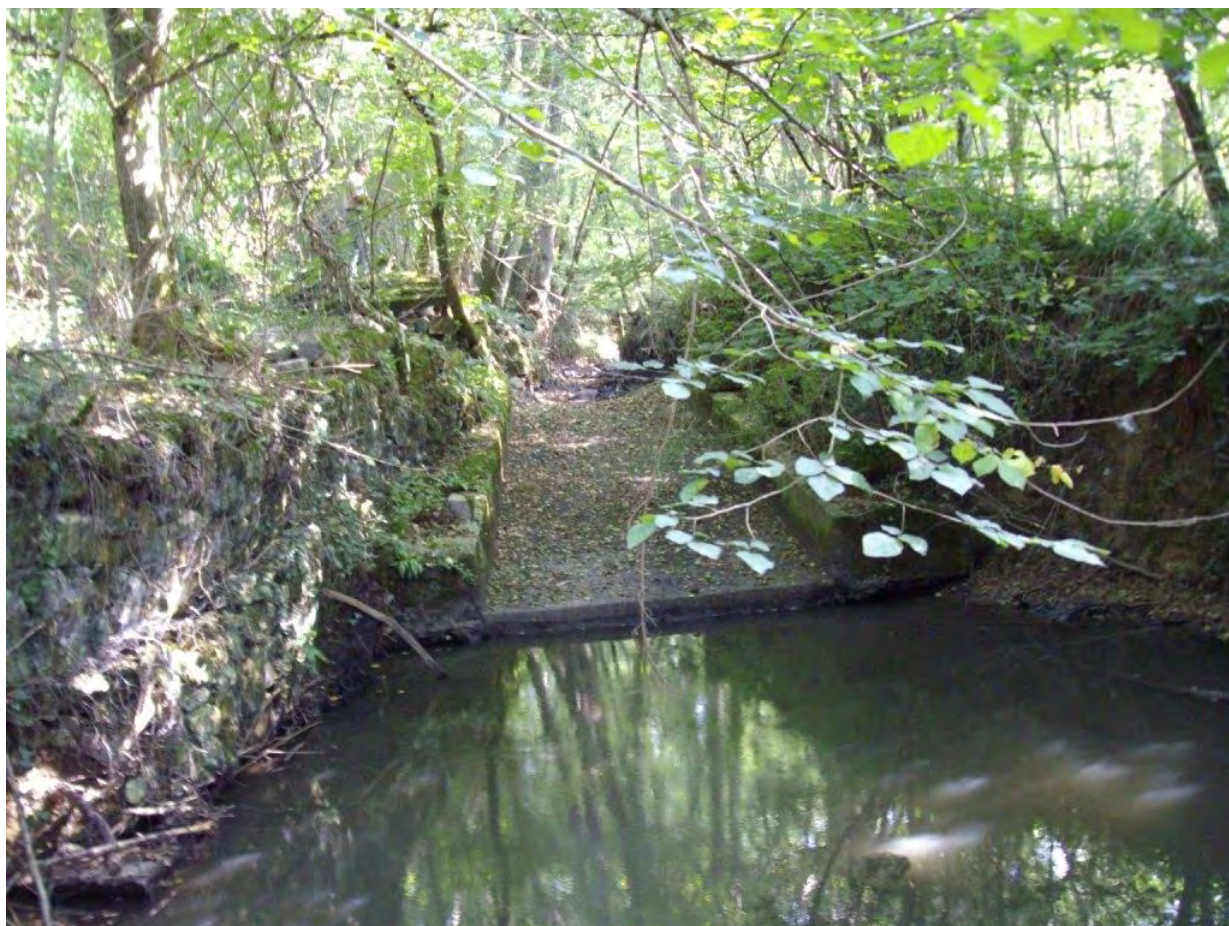
Ouvrage vu depuis l'aval

N° Ouvrage : 6	Commune : Lignan de Bordeaux	Propriétaire ou gestionnaire : ?
Cours d'eau : Pimpine	Localisation de l'ouvrage : Seuil du moulin de Carreyre	
Type d'ouvrage : Seuil	Dimensions : H 1,5m L entrée 2,5 m L sortie 3 m	Etat : Mauvais, pierres déchaussées, renard.
Commentaires : Renard sous l'ouvrage laissant passer le débit d'étiage. Ancien seuil du moulin de Carreyre

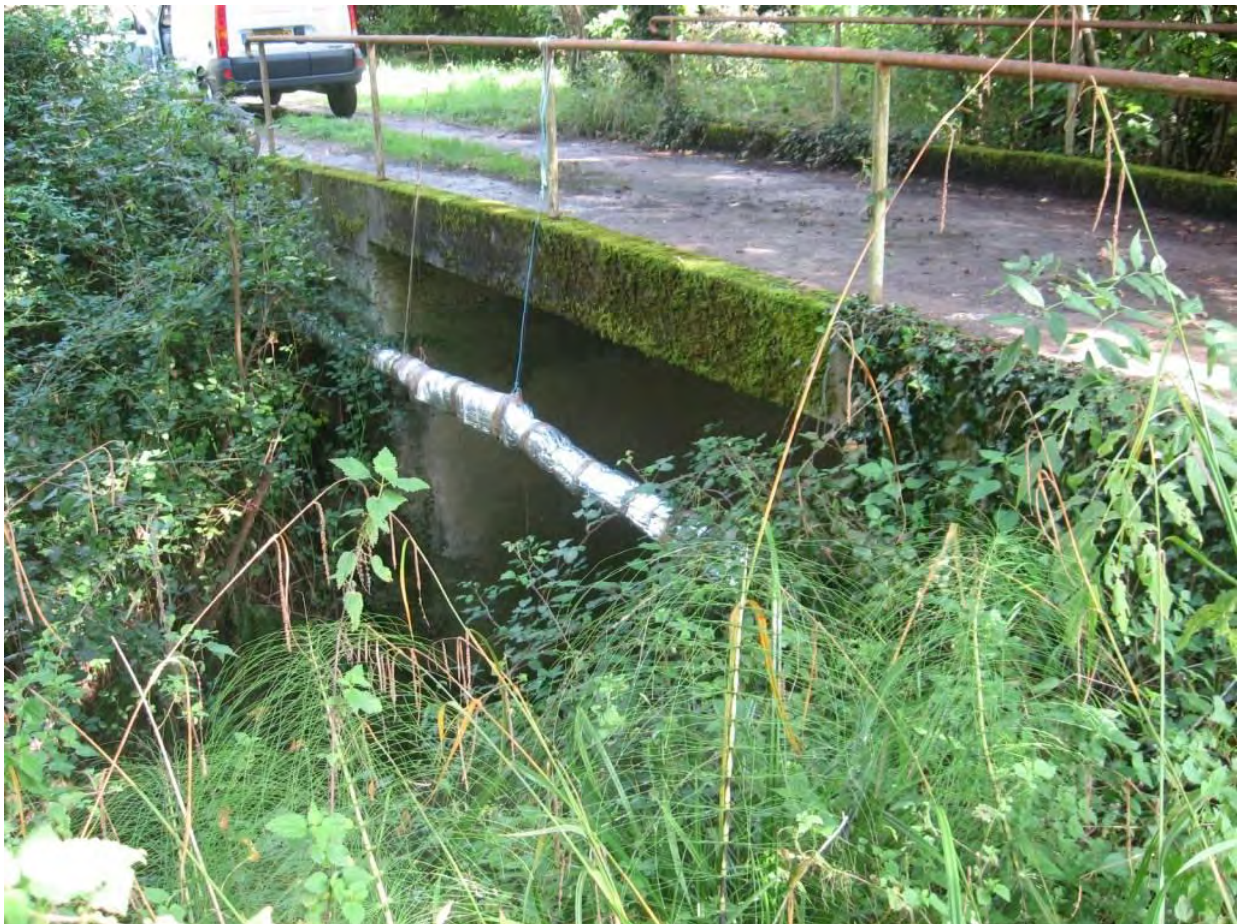
Aval de l'ouvrage

N° Ouvrage : 7	Commune : Lignan de Bordeaux	Propriétaire ou gestionnaire : ?
Cours d'eau : Pimpine	Localisation de l'ouvrage : La Pradasse	
Type d'ouvrage : Pont cadre béton	Dimensions : H 3,00 m L 4.00 m	Etat : Mauvais état
Commentaires : Léger affouillement, ouvrage envahi par la végétation

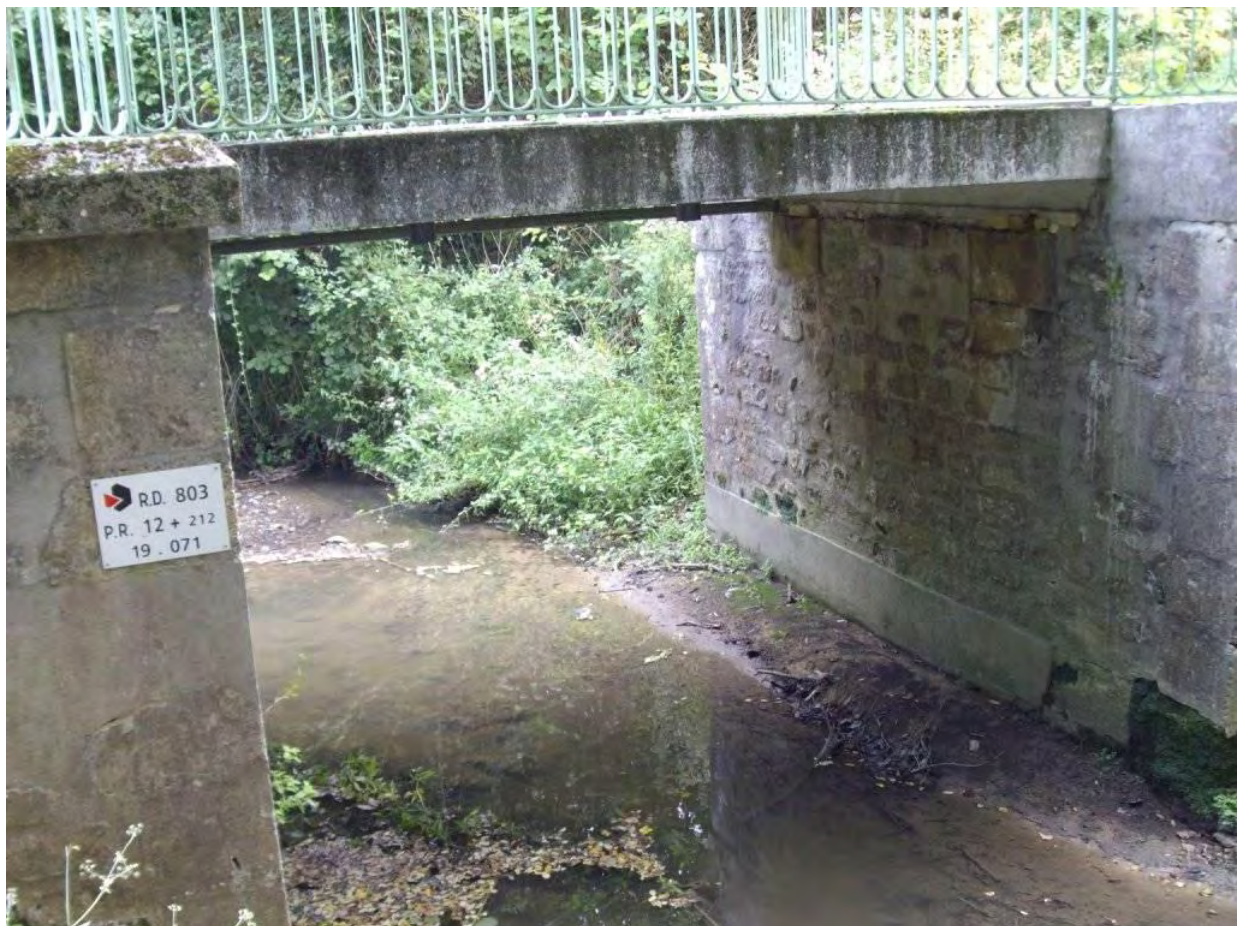
Amont de l'ouvrage

N° Ouvrage : 8	Commune : Lignan-de-Bordeaux	Propriétaire ou gestionnaire : Département
Cours d'eau : Pimpine	Localisation de l'ouvrage : Franchissement Piste cyclable Roger Lapebie, bourg de Lignan	
Type d'ouvrage : Pont cadre en pierre	Dimensions : H 3,1 m L 3,9 m	Etat : Bon état
Commentaires : Léger affouillement en rive gauche amont du pont

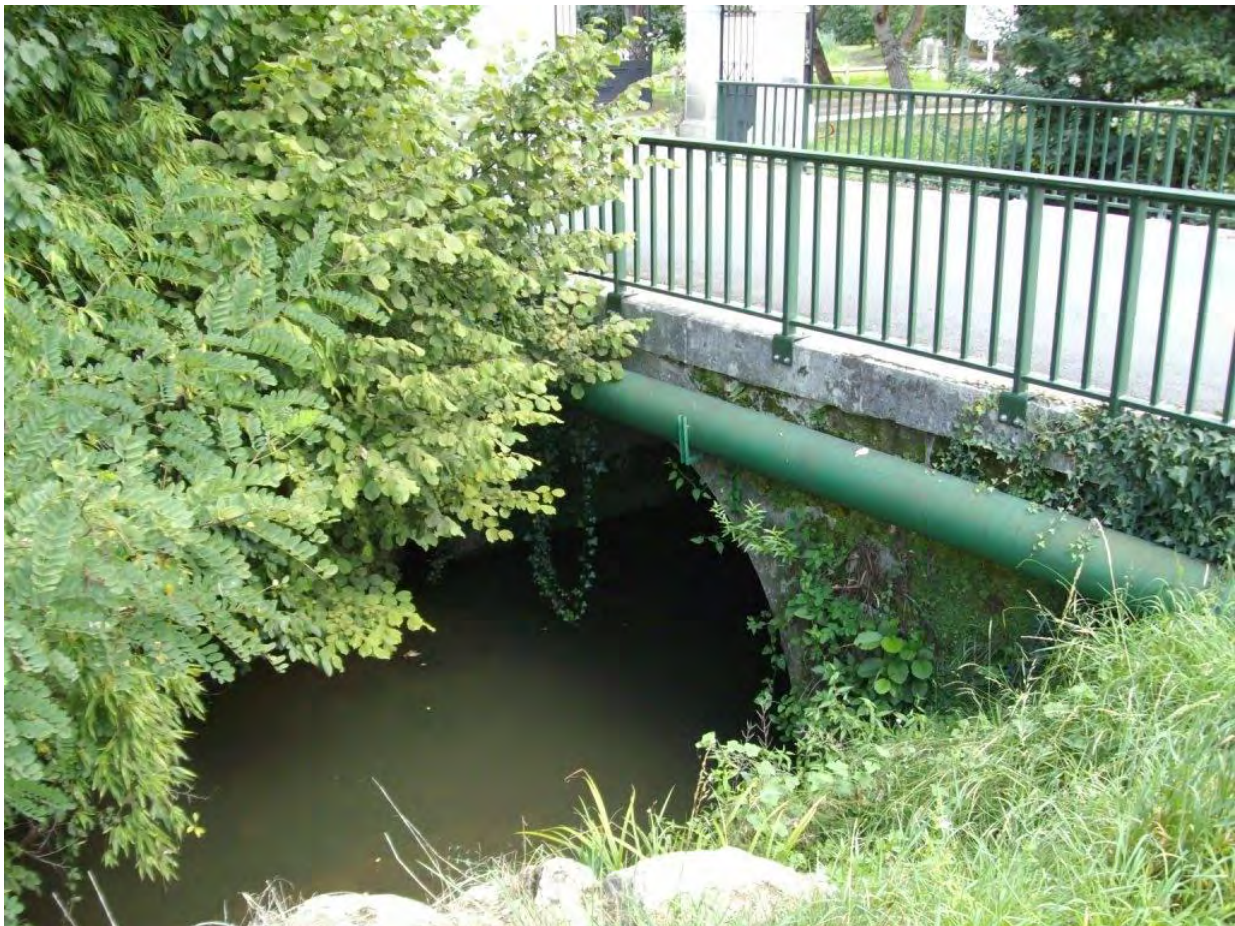
Aval de l'ouvrage

N° Ouvrage : 9	Commune : Lignan-de-Bordeaux	Propriétaire ou gestionnaire : Département
Cours d'eau : Pimpine	Localisation de l'ouvrage : Chemin du Bon Coin, à côté du Château de Seguin	
Type d'ouvrage : Pont arche en pierre-béton	Dimensions : Hmax 2,3 m L 3,8 m	Etat : Bon état
Commentaires : Traversée d'une canalisation de chaque côté du pont, enrochement en rive gauche aval

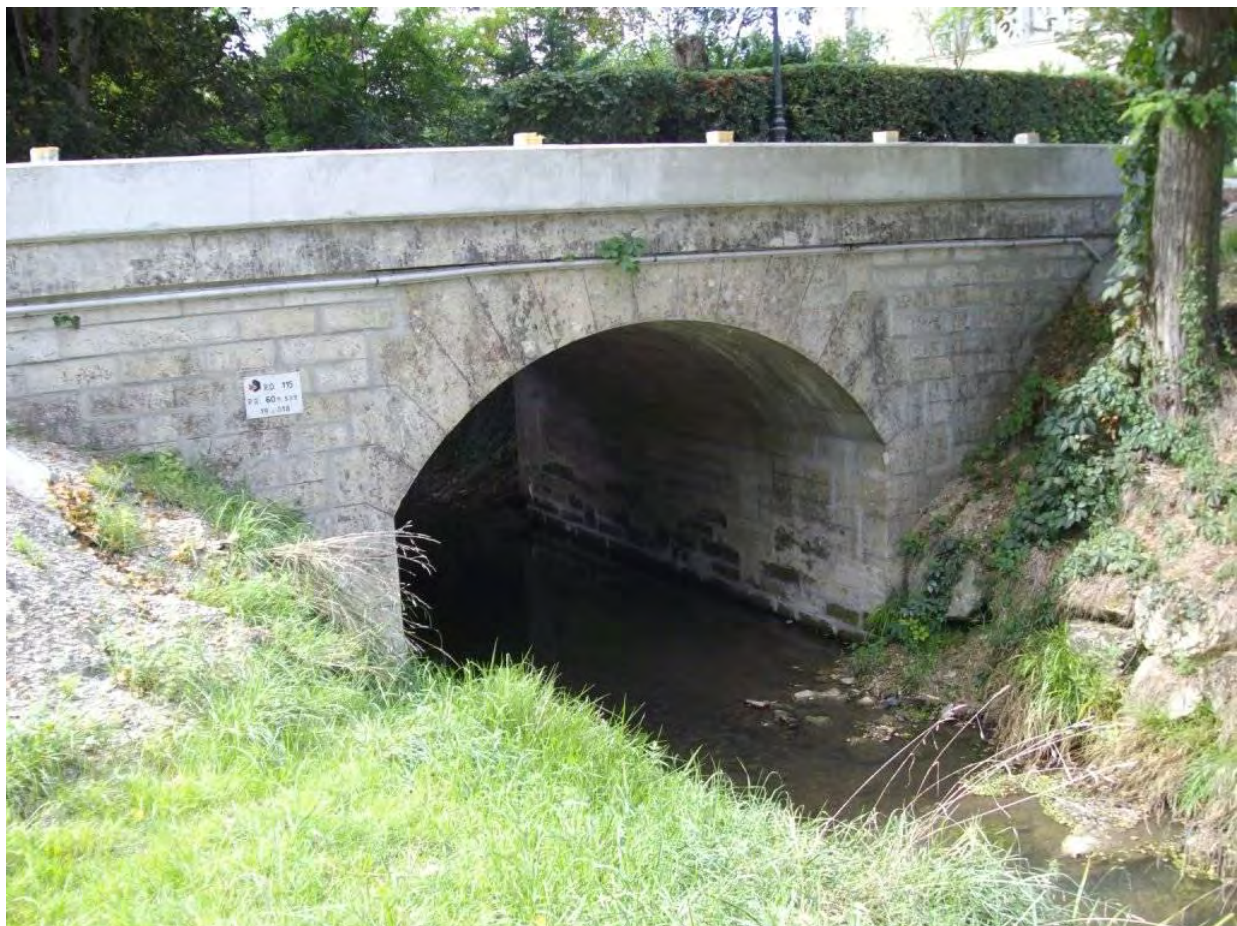
Amont de l'ouvrage

N° Ouvrage : 10	Commune : Lignan-de-Bordeaux	Propriétaire ou gestionnaire : Département
Cours d'eau : Pimpine	Localisation de l'ouvrage : D 115	
Type d'ouvrage : Pont arche en pierre-béton	Dimensions : Hmax 2,9 m L 4,5 m	Etat : Bon état
Commentaires : Présence d'enrochement en rive droite amont

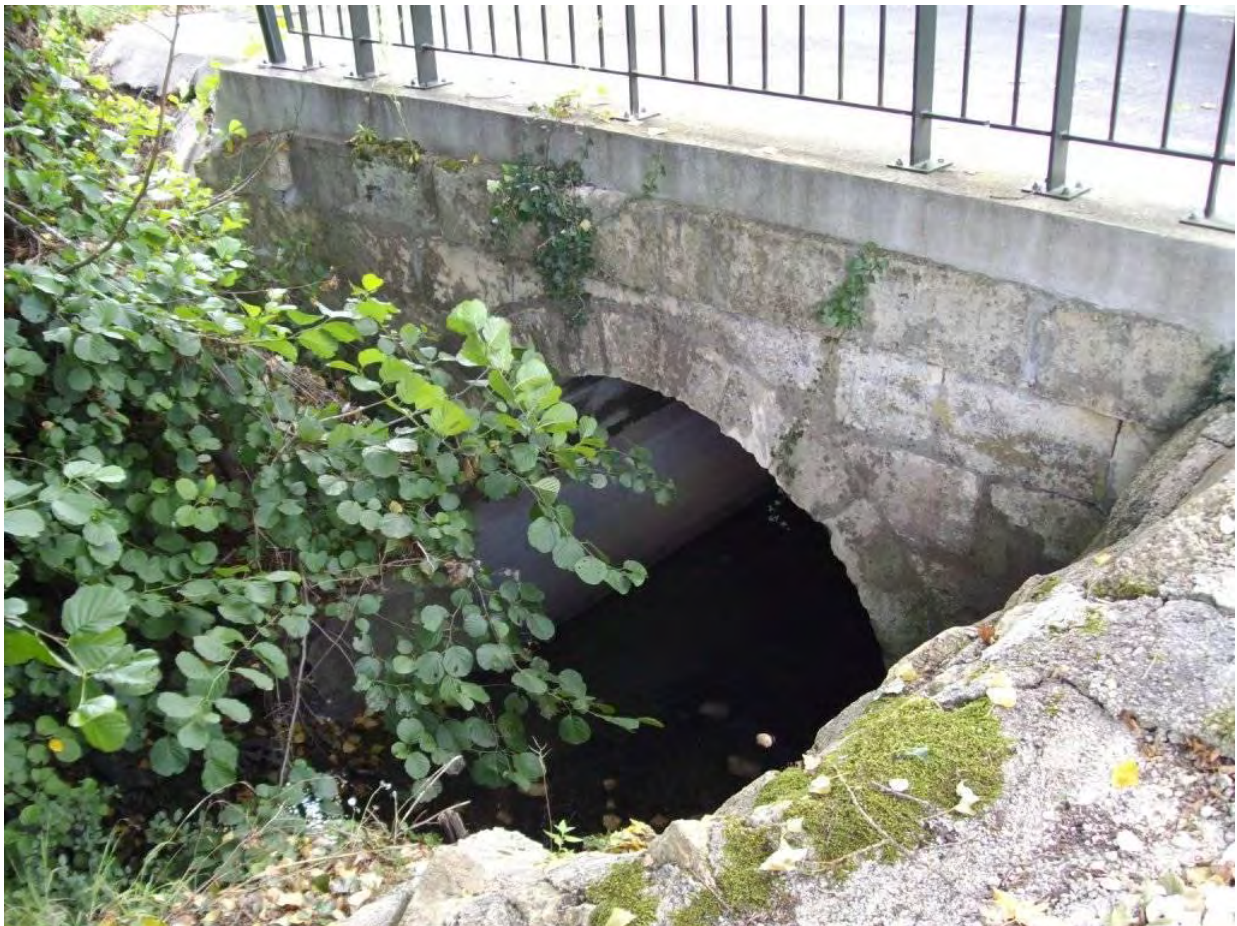
Amont de l'ouvrage

N° Ouvrage : 11	Commune : Lignan-de-Bordeaux	Propriétaire ou gestionnaire : Commune
Cours d'eau : Pimpine	Localisation de l'ouvrage : Pont 5 m en aval du bassin de rétention d'Escorgeboeuf	
Type d'ouvrage : Pont arche en pierre	Dimensions : Hmax 2,0 m L 2,1 m	Etat : Bon état
Commentaires : Présence d'enrochement en amont sur les deux berges

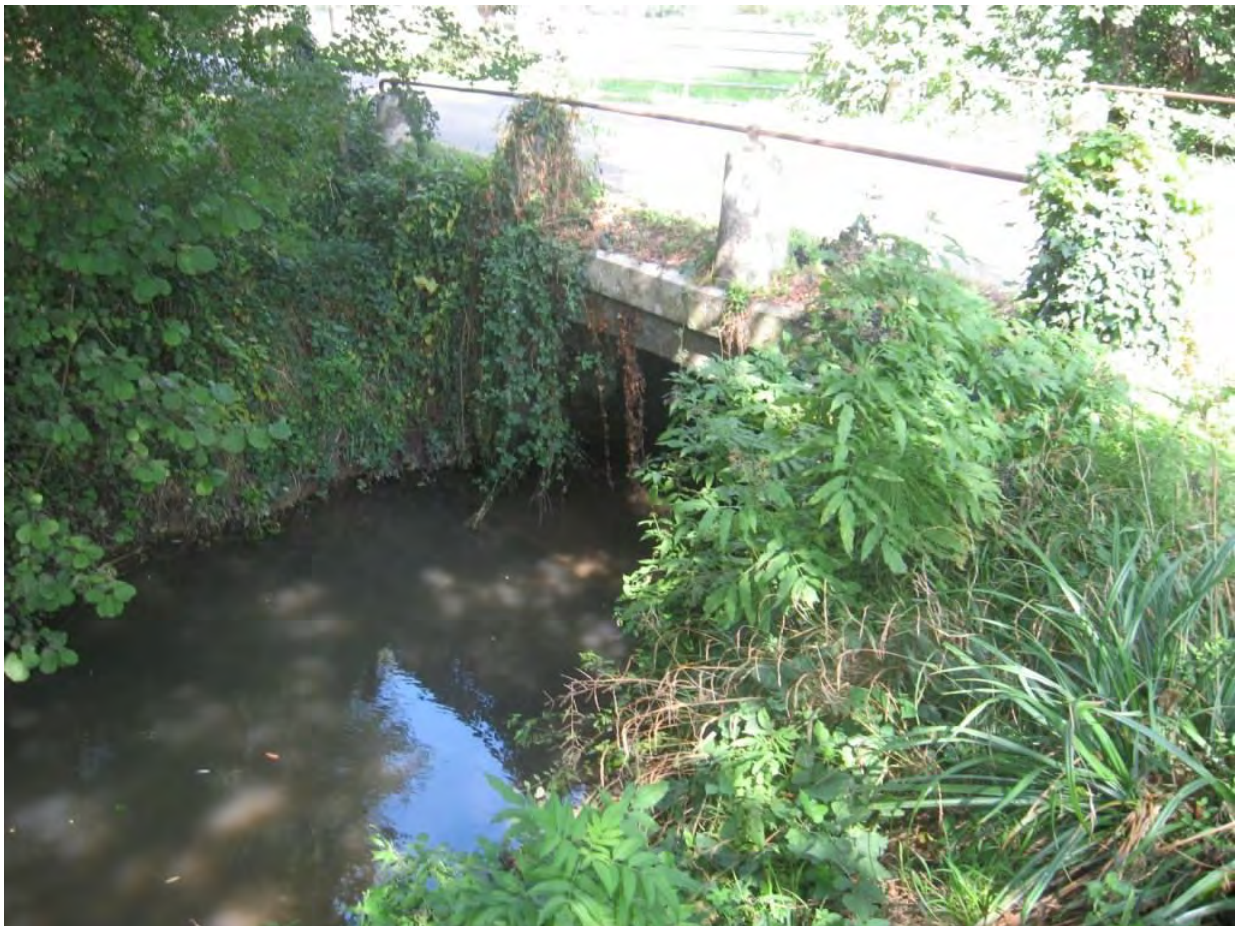
Aval de l'ouvrage

N° Ouvrage : 13	Commune : Carignan de Bordeaux	Propriétaire ou gestionnaire : Commune
Cours d'eau : Pimpine	Localisation de l'ouvrage : Route de Citon	
Type d'ouvrage : Pont cadre en pierre	Dimensions : H 1.80 m L 4.00 m	Etat : Etat moyen
Commentaires : Ouvrage envahi par la végétation

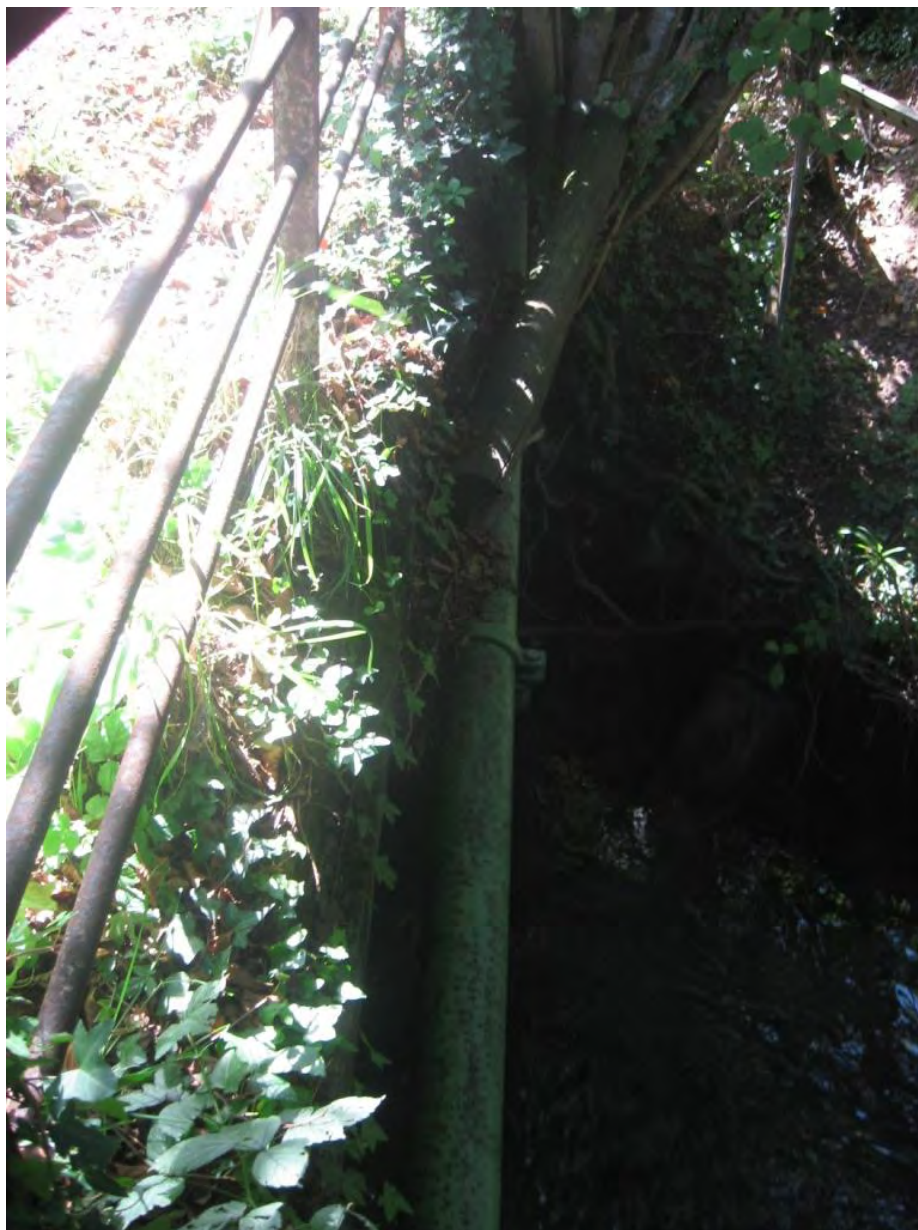
Amont de l'ouvrage

N° Ouvrage : 14	Commune : Carignan de Bordeaux	Propriétaire ou gestionnaire : Département
Cours d'eau : Pimpine	Localisation de l'ouvrage : Citon	
Type d'ouvrage : Pont cadre en béton	Dimensions : H 2.50 m L 4.00 m	Etat : Bon état
Commentaires : Passage d'une canalisation à l'amont

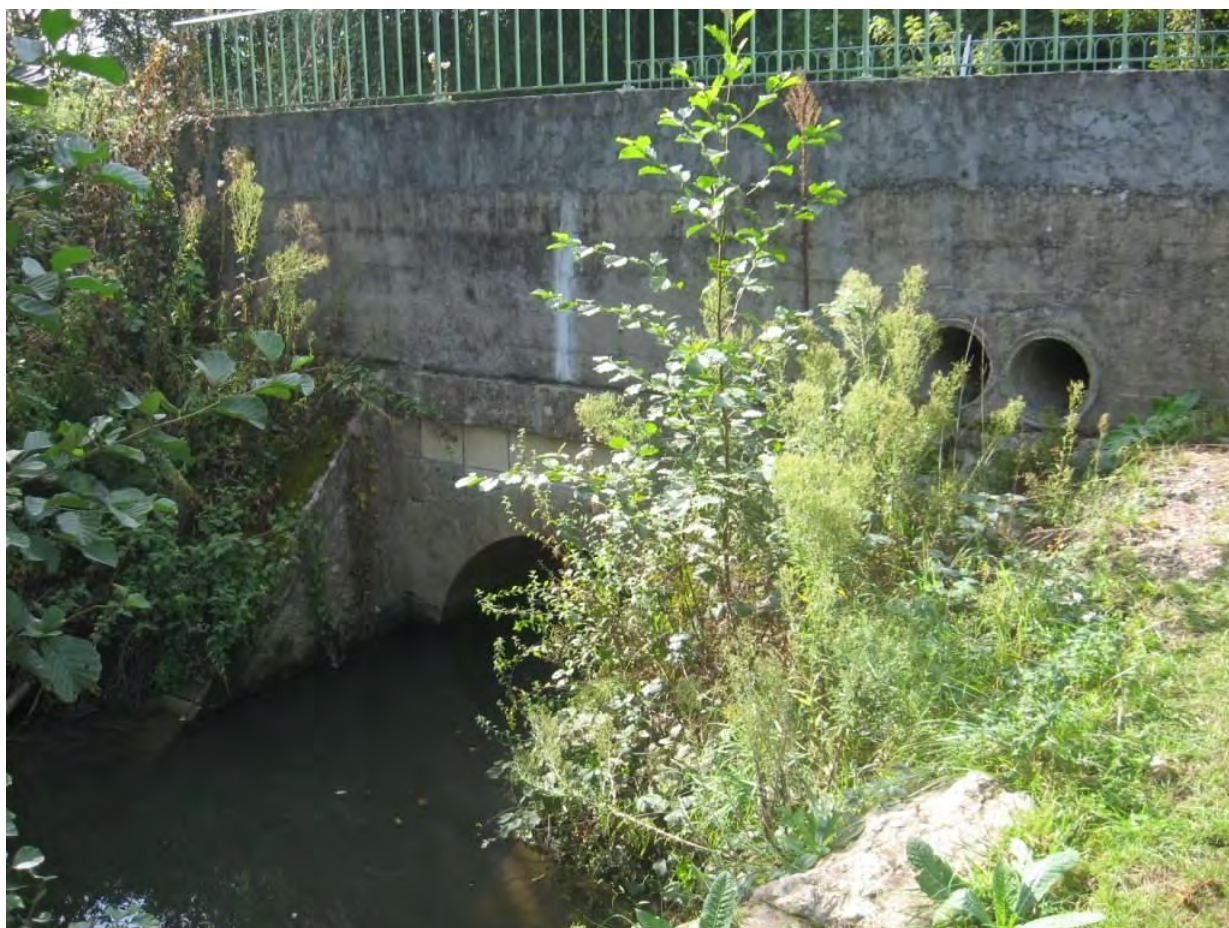
Aval de l'ouvrage

N° Ouvrage : 15	Commune : Latresne	Propriétaire ou gestionnaire : Département
Cours d'eau : Pimpine	Localisation de l'ouvrage : Franchissement piste cyclable Roger Lapebie	
Type d'ouvrage : Pont arche en pierre	Dimensions : H max 1.50 m L 2.00 m	Etat : Bon état
Commentaires : Enrochement sur les berges amont et aval

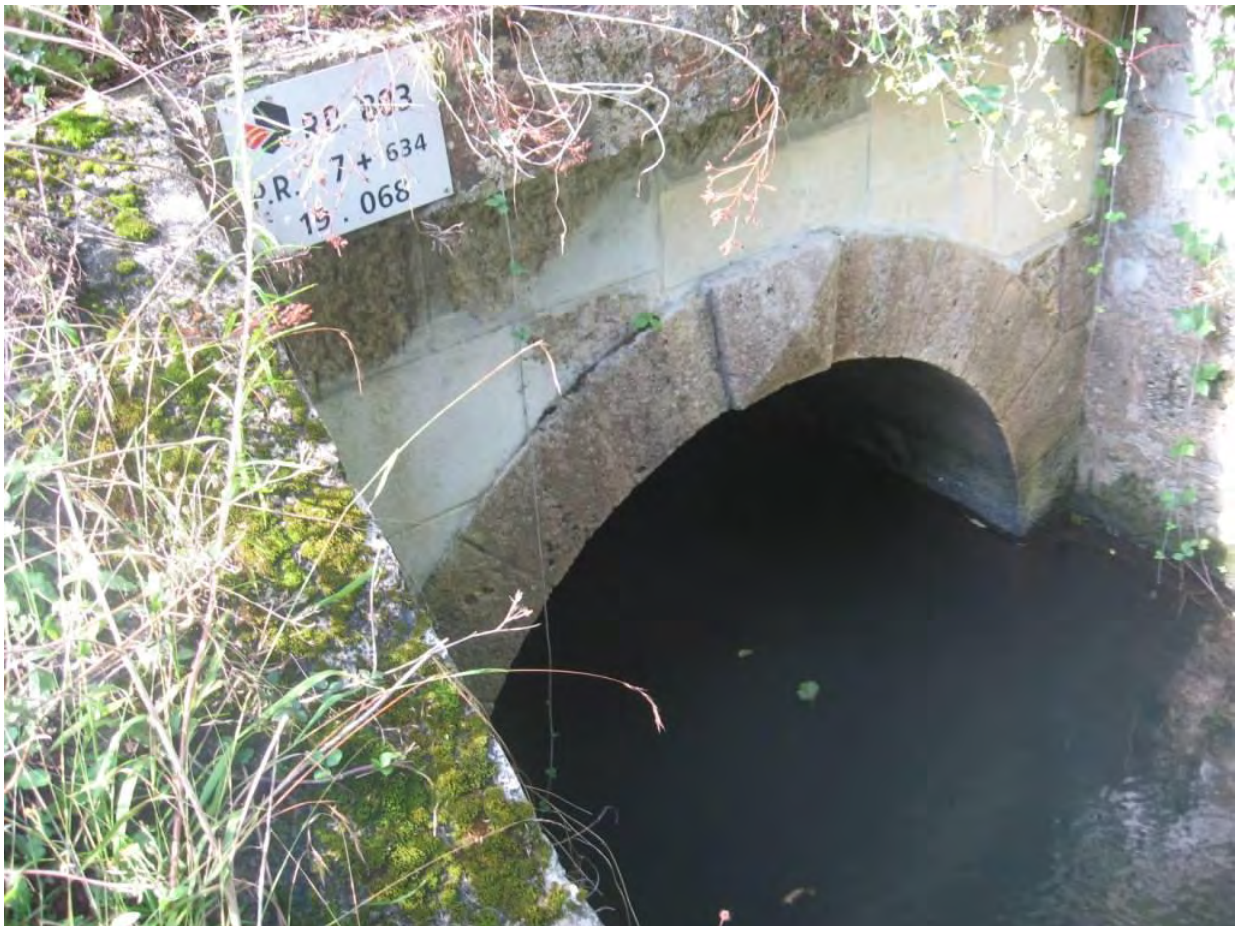
Amont de l'ouvrage

N° Ouvrage : 16	Commune : Latresne	Propriétaire ou gestionnaire : Département
Cours d'eau : Pimpine	Localisation de l'ouvrage : Franchissement piste cyclable Roger Lapebie	
Type d'ouvrage : Pont arche en pierre	Dimensions : H max 1.50 m L 2.00 m	Etat : Bon état
Commentaires : Enrochement sur les berges amont et aval, envahi par la végétation

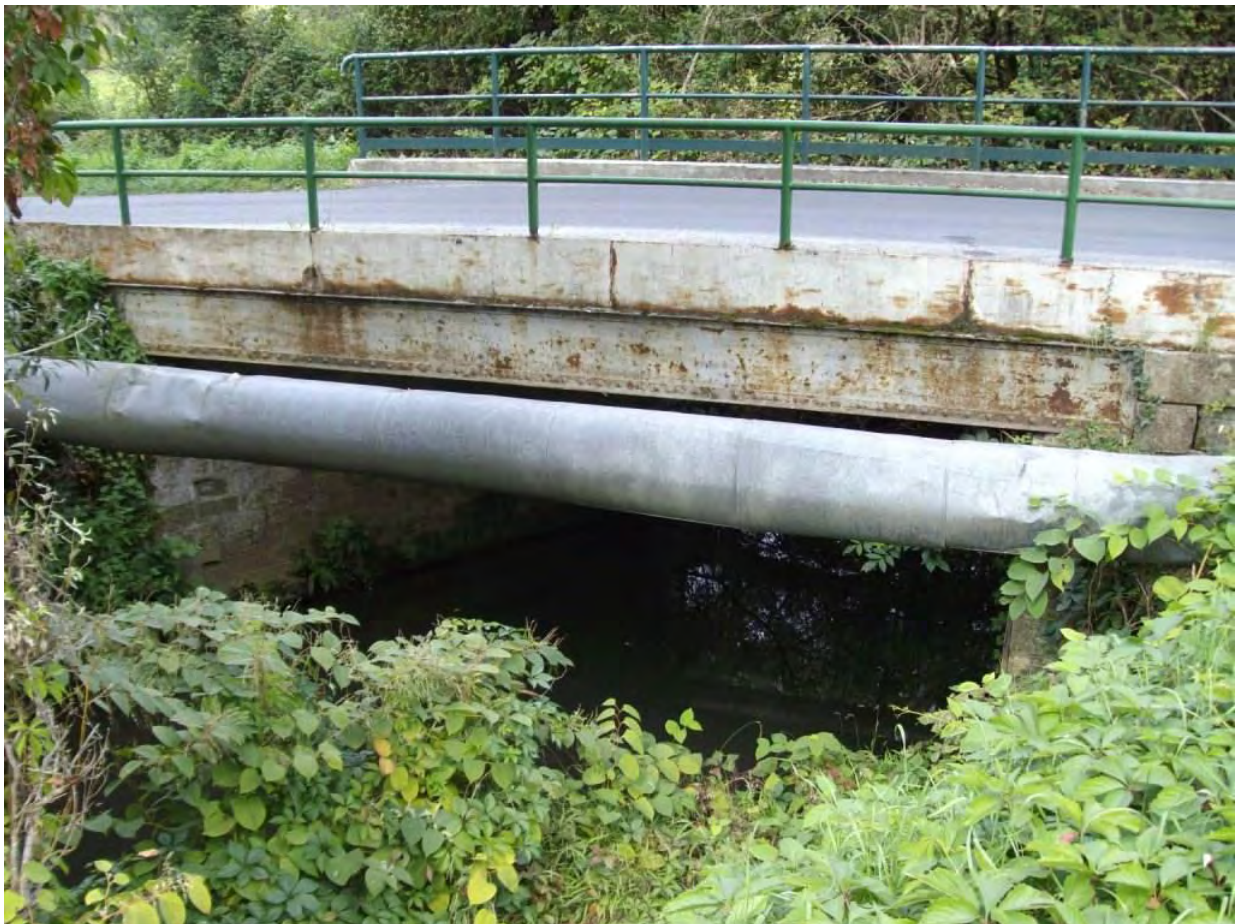
Aval de l'ouvrage

N° Ouvrage : 17	Commune : Latresne	Propriétaire ou gestionnaire : Département
Cours d'eau : Pimpine	Localisation de l'ouvrage : Chemin de Lamotte, Pardaillan	
Type d'ouvrage : Pont cadre béton-acier	Dimensions : Hmax 3,15 m L 5,80 m	Etat : Etat moyen
Commentaires : Traversée d'une canalisation en amont et en aval, présence également d'une échelle limnimétrique

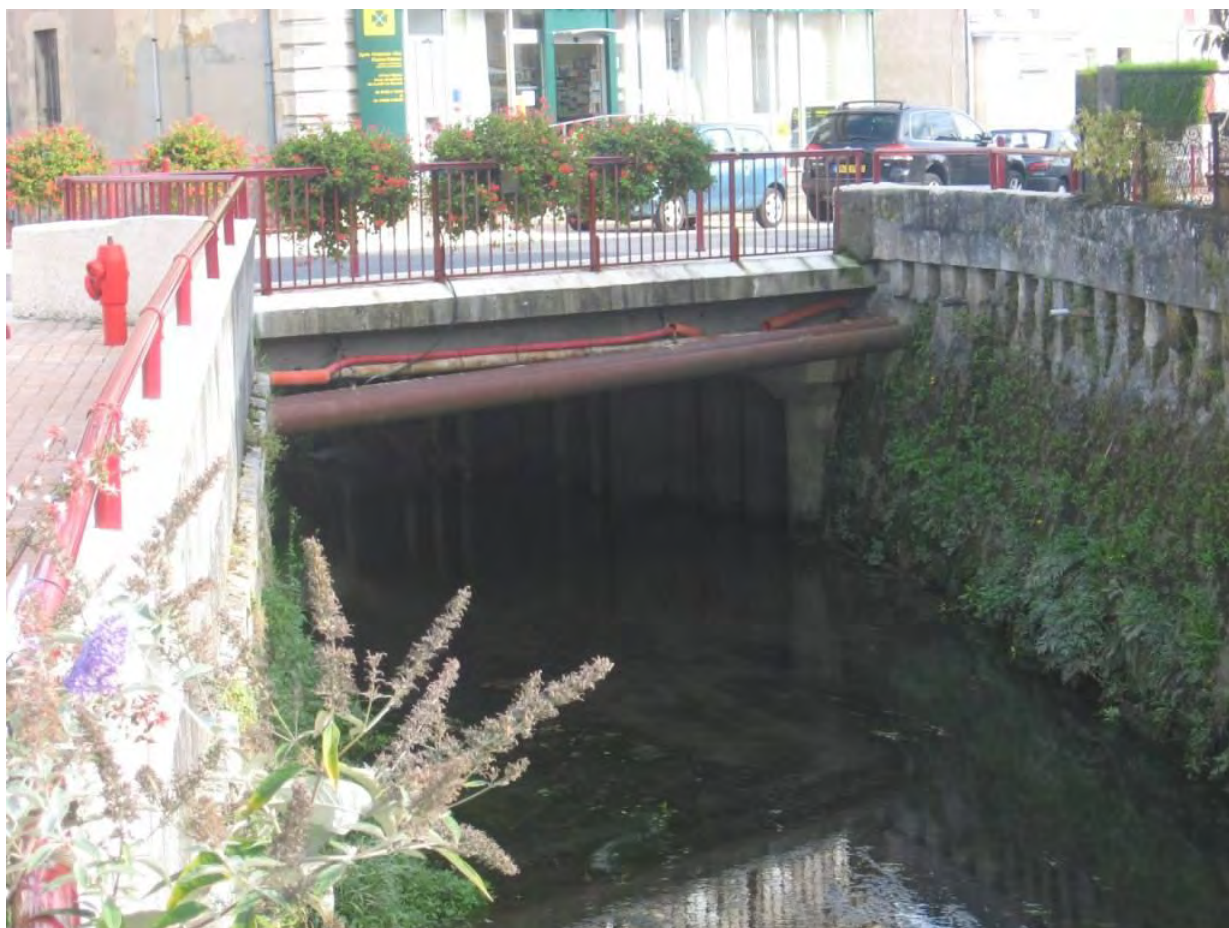
Aval de l'ouvrage

N° Ouvrage : 19	Commune : Latresne	Propriétaire ou gestionnaire : Département
Cours d'eau : Pimpine	Localisation de l'ouvrage : D10	
Type d'ouvrage : Pont cadre en béton	Dimensions : H 2.70 m L 8.30 m	Etat : Bon état
Commentaires : Traversée d'une canalisation à l'amont et à l'aval
