S.I.E.T.R.A DU BASSIN VERSANT DE LA PIMPINE

**ENTRETIEN, RESTAURATION ET AMENAGEMENT
DU RESEAU HYDROGRAPHIQUE DU BASSIN
VERSANT DE LA PIMPINE**

ÉTUDE GLOBALE ET DECLARATION D'INTERET GENERAL

ANNEXES

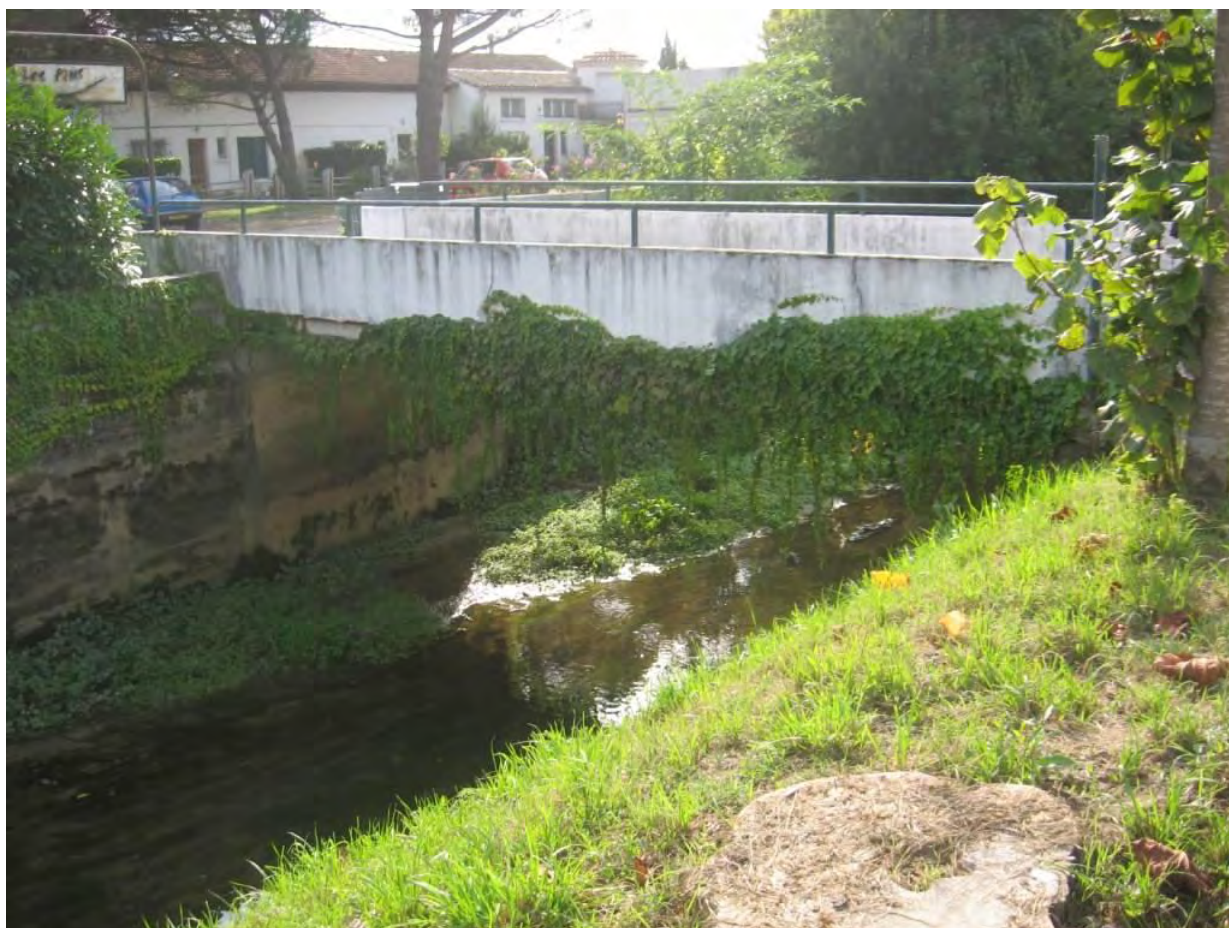
Aval de l'ouvrage

N° Ouvrage : 20	Commune : Latresne	Propriétaire ou gestionnaire : ?
Cours d'eau : Pimpine	Localisation de l'ouvrage : Propriété Les Pins	
Type d'ouvrage : Pont cadre en béton	Dimensions : H 2.50 m L 6.50 m	Etat : Bon état
Commentaires : Léger envasement

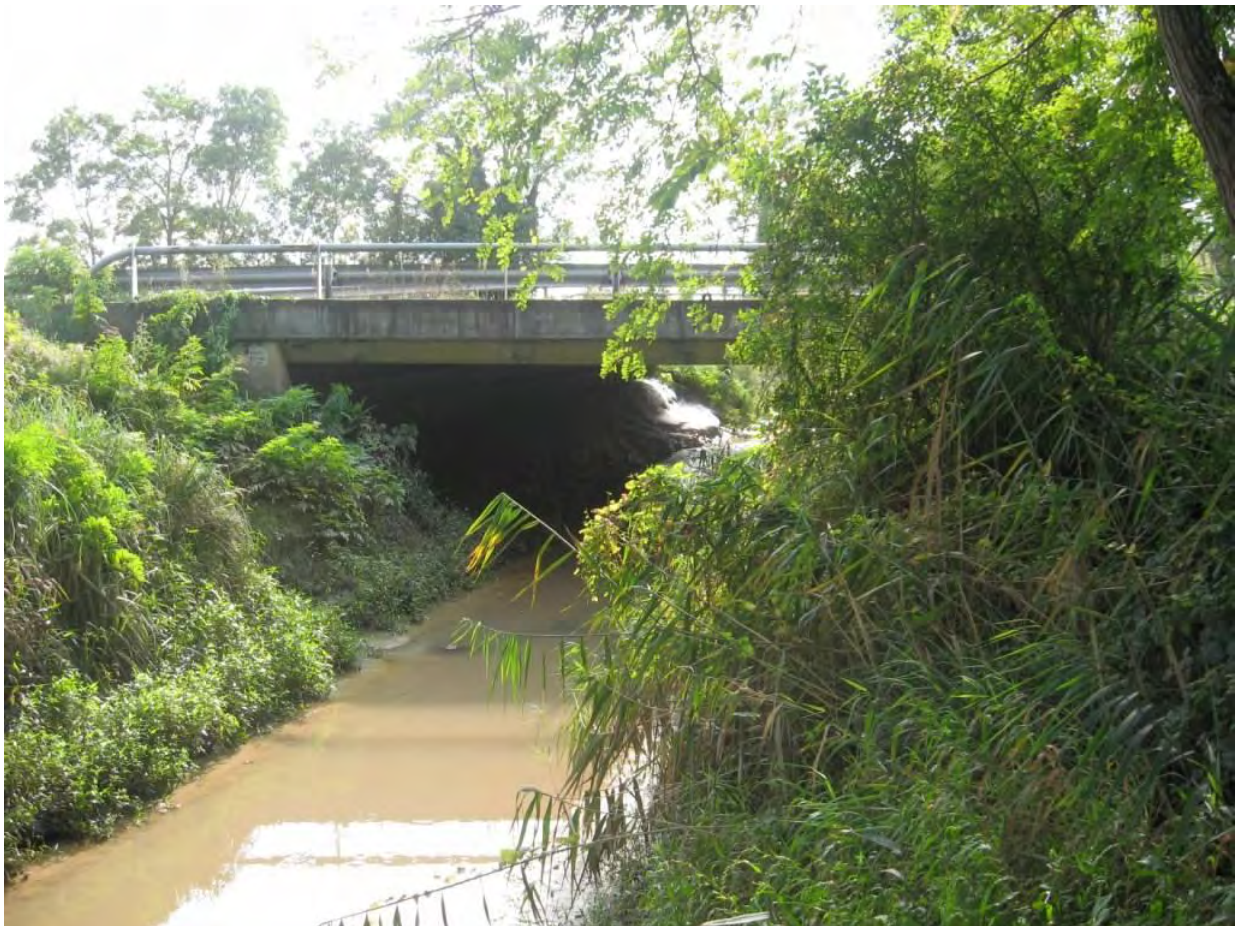
Aval de l'ouvrage

N° Ouvrage : 22	Commune : Latresne	Propriétaire ou gestionnaire : Département
Cours d'eau : Pimpine	Localisation de l'ouvrage : D113	
Type d'ouvrage : Pont cadre béton	Dimensions : H 3.20 m L max 8.20 m	Etat : Bon état
Commentaires : Léger envasement

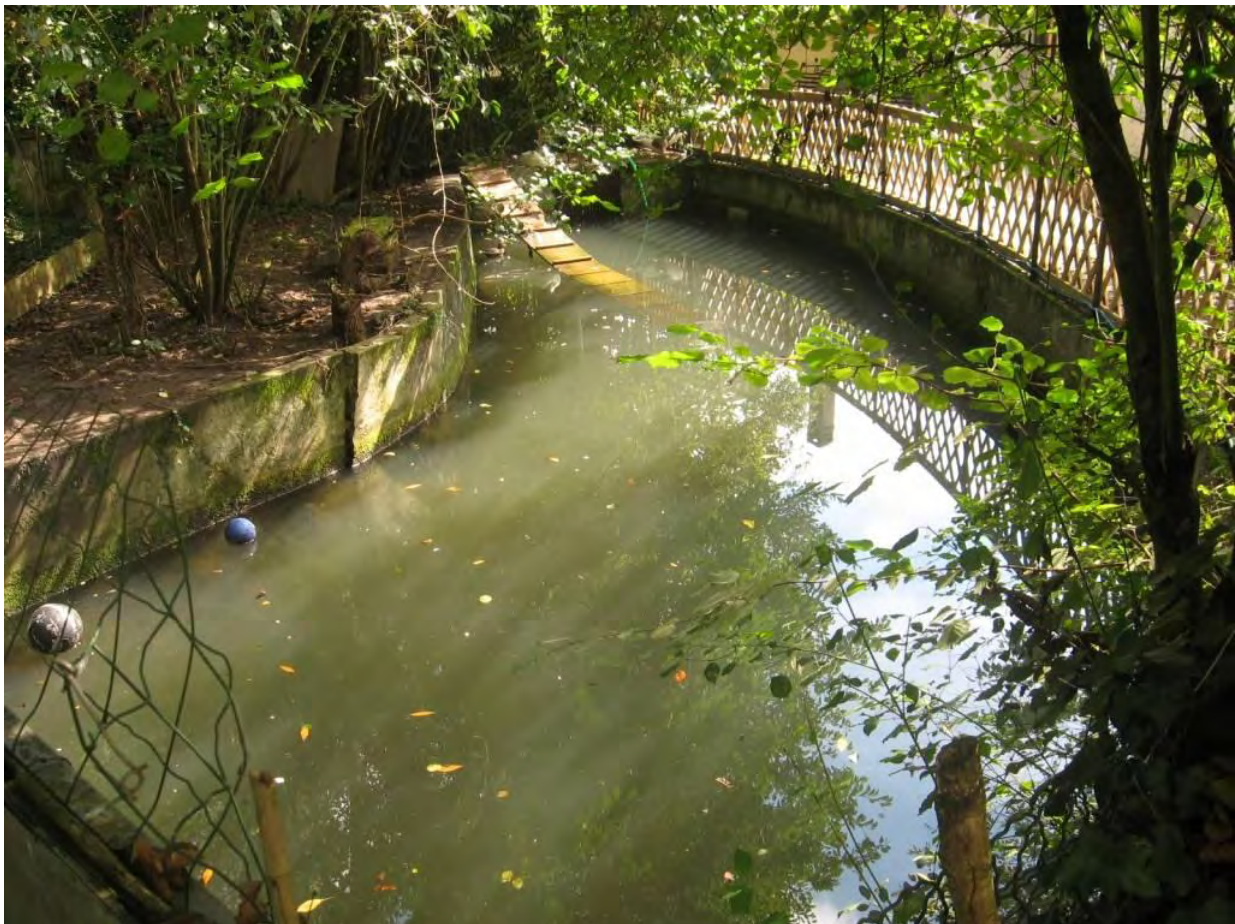
Amont de l'ouvrage

N° Ouvrage : 30	Commune : Lignan de Bordeaux	Propriétaire ou gestionnaire : ?
Cours d'eau : Ruisseau de Carles	Localisation de l'ouvrage : Le moulin de Gaurion	
Type d'ouvrage : Moulin	Dimensions :	Etat : Bon état
Commentaires : Une partie de l'écoulement est déviée vers le moulin, puis les 2 bras se rejoignent juste avant le passage sous la D115

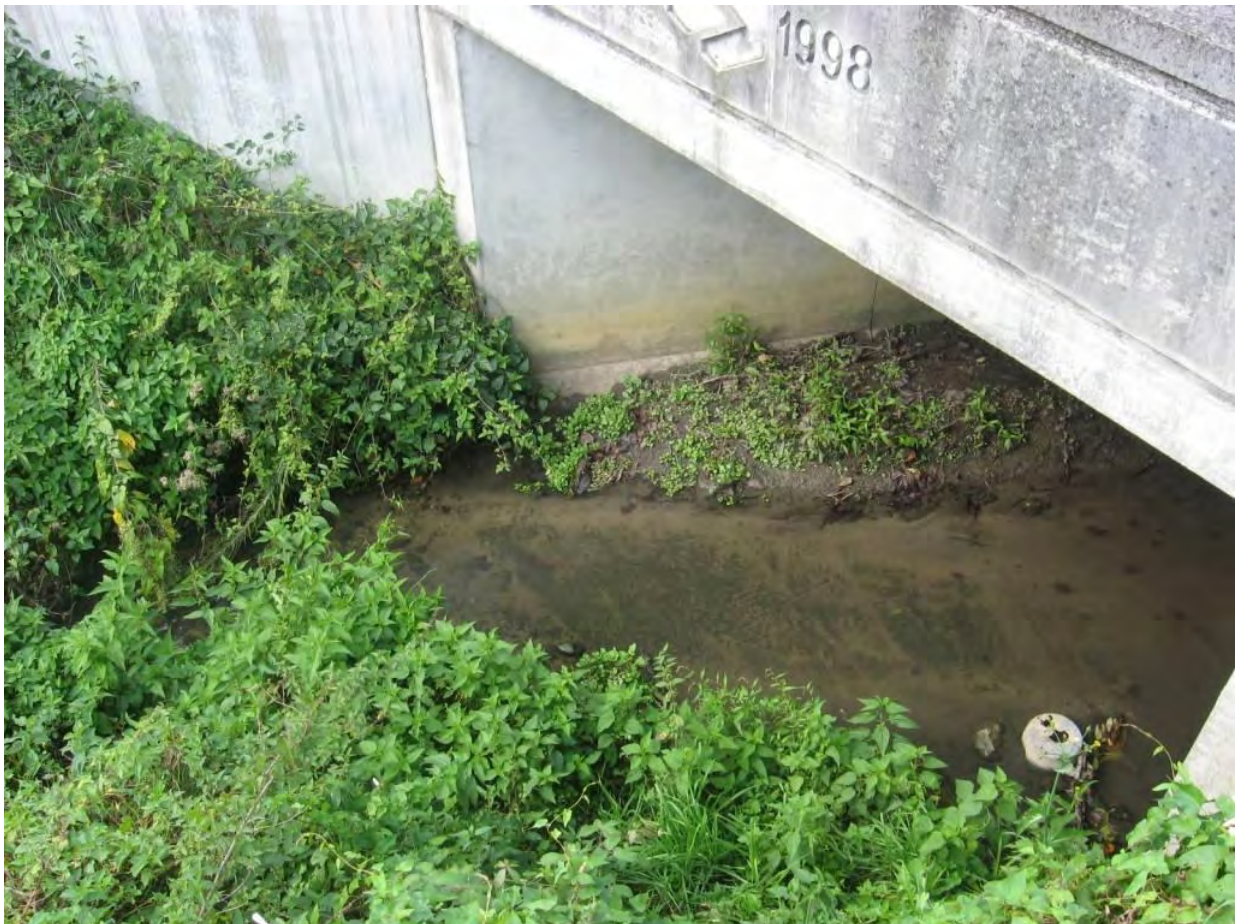
Aval de l'ouvrage

N° Ouvrage : 31	Commune : Lignan de Bordeaux	Propriétaire ou gestionnaire : Département
Cours d'eau : Ruisseau de Canteranne	Localisation de l'ouvrage : D115	
Type d'ouvrage : Pont cadre en béton	Dimensions : H 2,00 m L 3.20 m	Etat : Bon état
Commentaires : début d'envasement, présence de végétation dans le lit mineur.

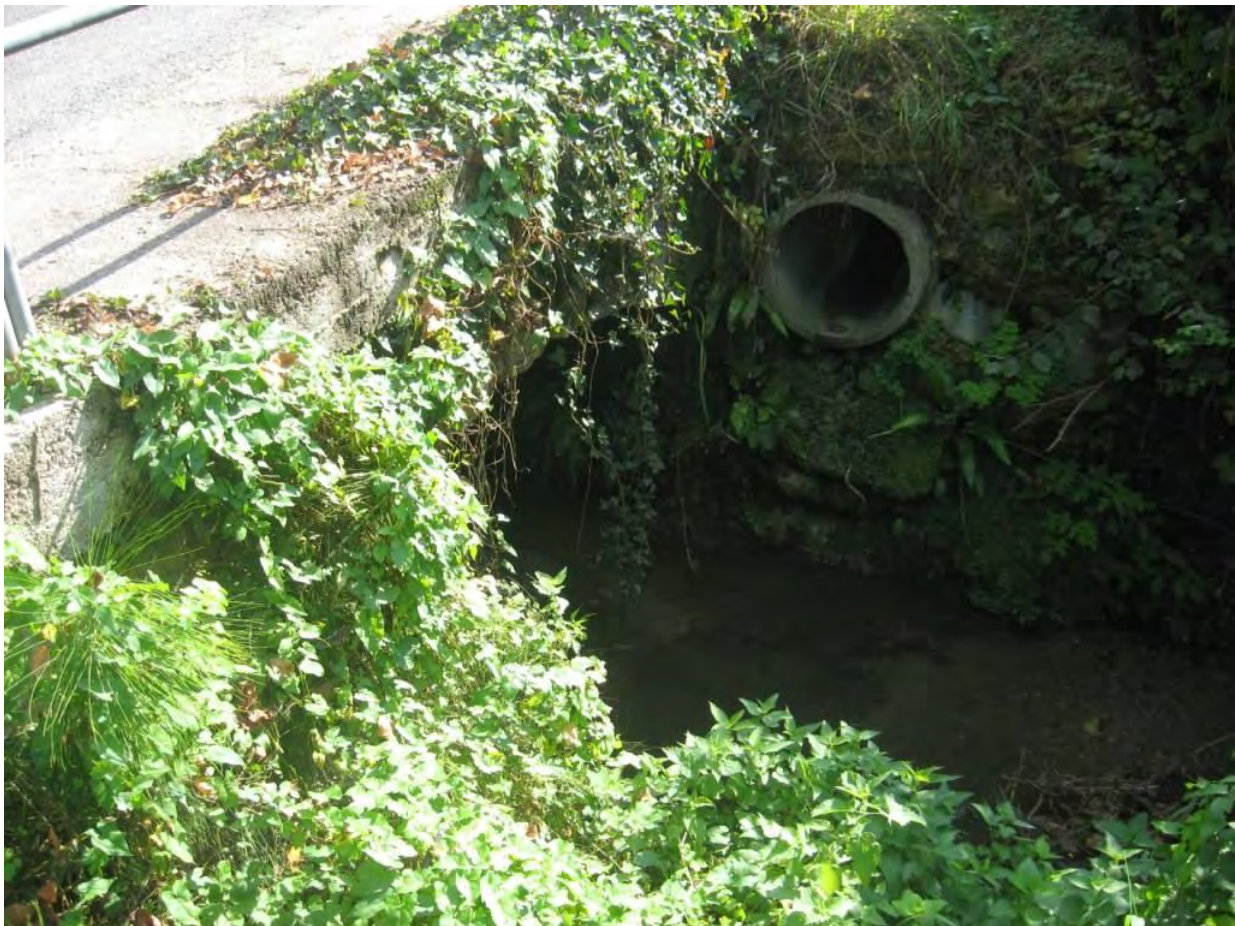
Aval de l'ouvrage

N° Ouvrage : 32	Commune : Cénac	Propriétaire ou gestionnaire : Commune
Cours d'eau : Ruisseau de Rauzé	Localisation de l'ouvrage : Aval du ruisseau de Rauzé	
Type d'ouvrage : Pont arche en pierre	Dimensions : H max 2.0 m L 3. m	Etat : Etat moyen
Commentaires : Envahi par la végétation
