RAPPORT D'ACTIVITE 2017

TECHNICIEN RIVIERE

PIMPINE

PIAN

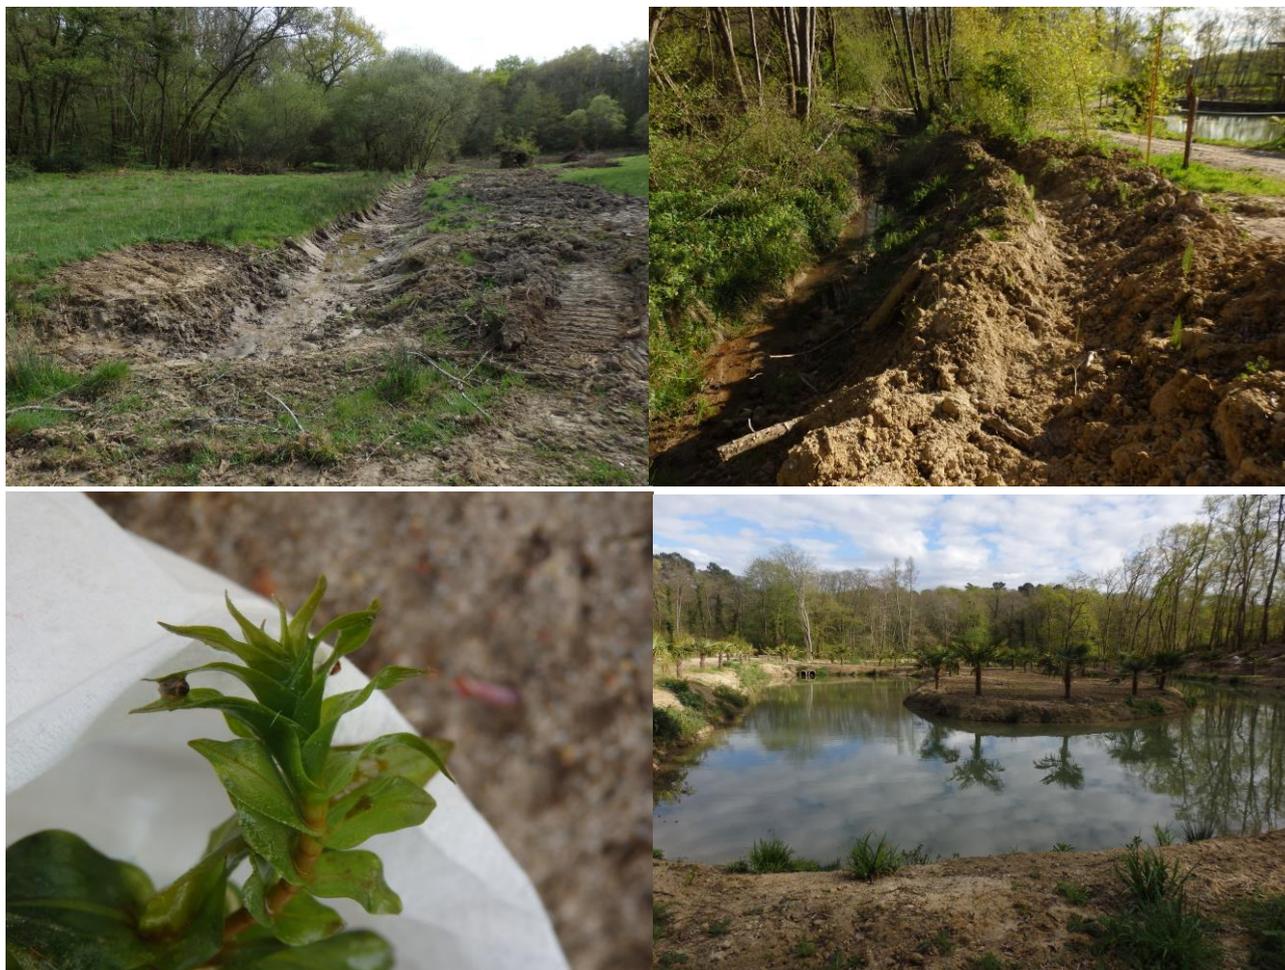
- Surveillance du Bouteronde :

Ce ruisseau affluent de la Pimpine entre Carignan et Fargues St Hilaire a été fortement impacté par des travaux d'aménagement de plan d'eau et de création de fossé. Le fait a été signalé à la Police de l'Eau et les contacts sont en cours avec les propriétaires.

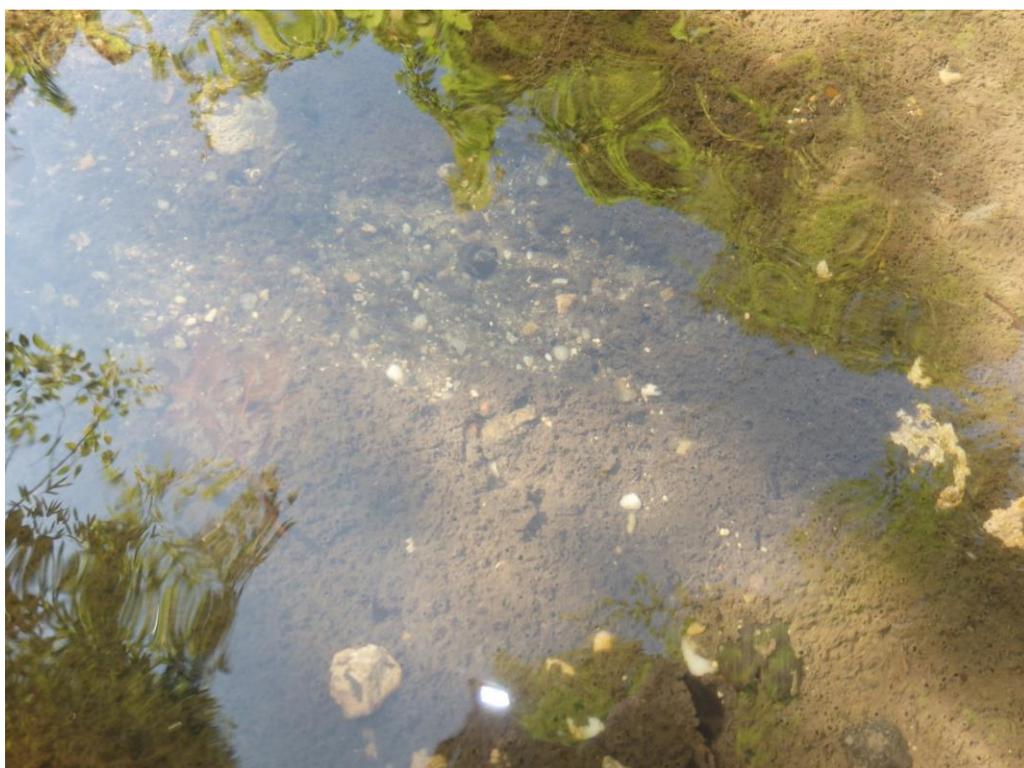
- Surveillance du Pian

Suite au signalement par un propriétaire riverain de dépôts importants de matière organique dans le lit du Pian, une surveillance doit être mise en place et des contacts pris avec la société Ginestet.

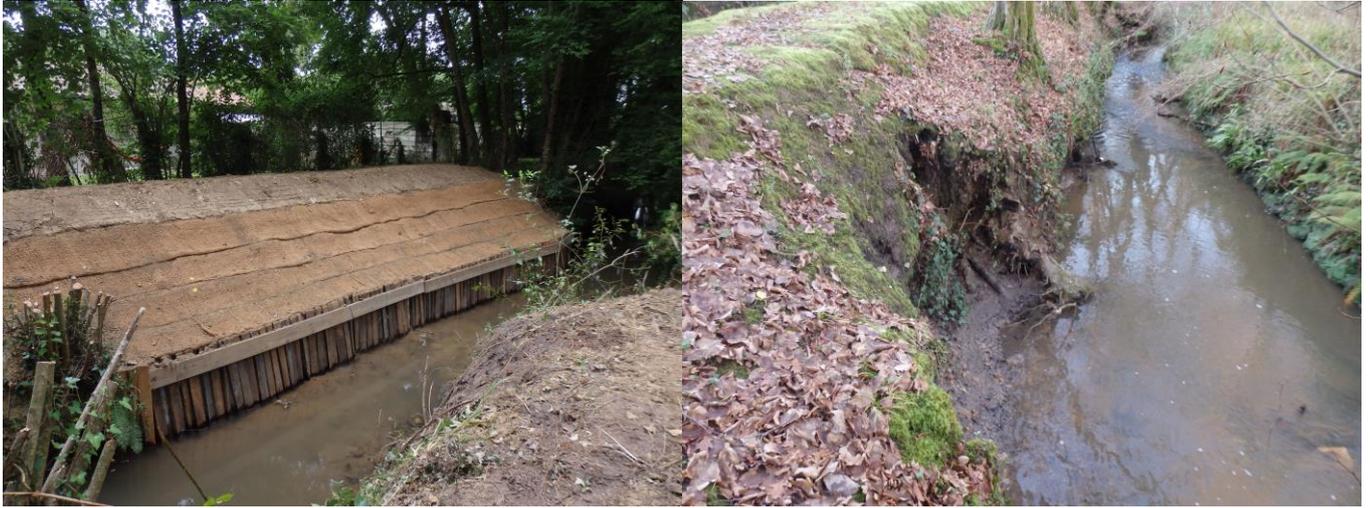
- Digue de Sadirac

L'effondrement a été traité mais un nouveau chêne s'est abattu et nécessitera une intervention en 2018. De plus un autre secteur est en cours d'effondrement et nécessite une surveillance.

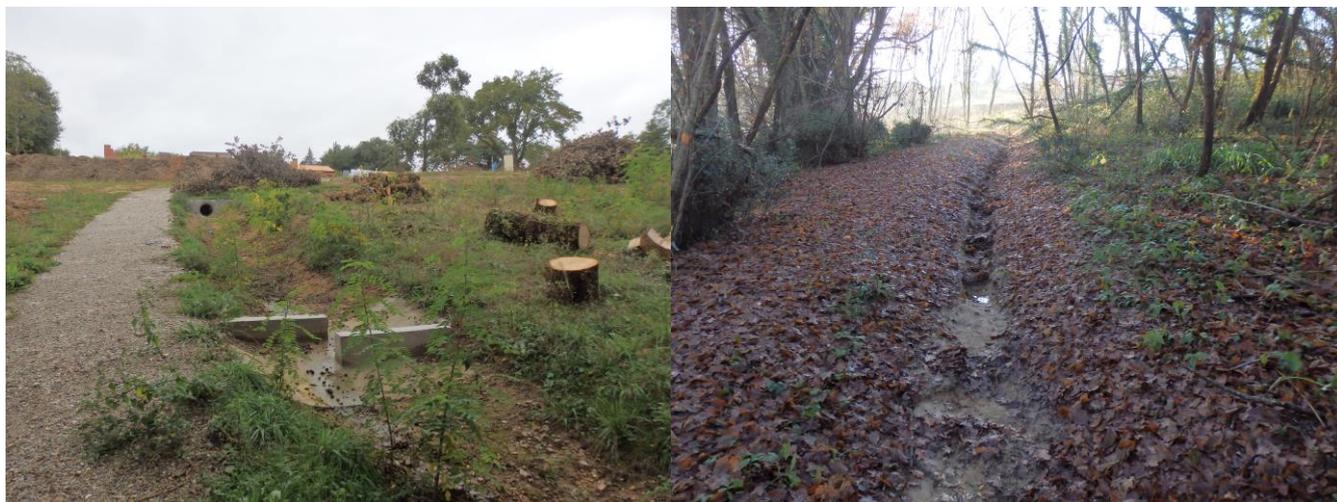
- Cénac

Malgré un travail préalable en commun avec la commune, le premier projet a été abandonné et un nouveau lotisseur a pris la suite, avec une prise en compte minimale de la gestion des eaux pluviales. La concentration des ruissellements est déjà en train de creuser un fossé alors que toutes les parcelles ne sont pas aménagées.

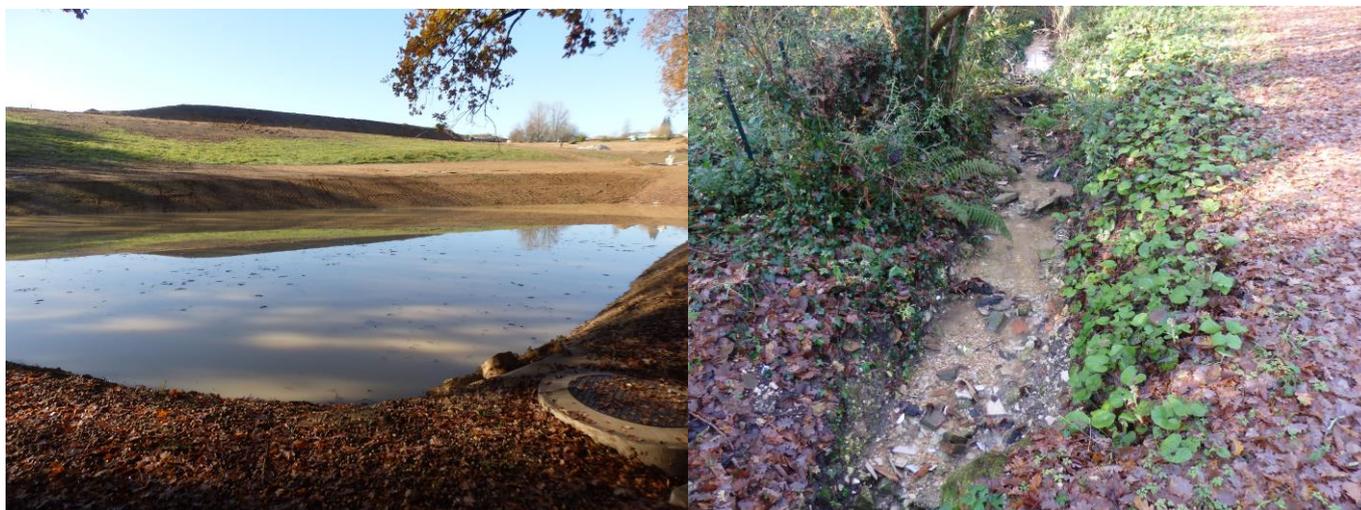
- Carignan de Bordeaux

Là aussi des projets d'ampleur sont en cours de réalisation, la gestion des eaux pluviales y est plus avancée mais le dimensionnement des ouvrages ne correspond pas aux préconisations émises par le Syndicat et les impacts sont présents sur les cours d'eau.

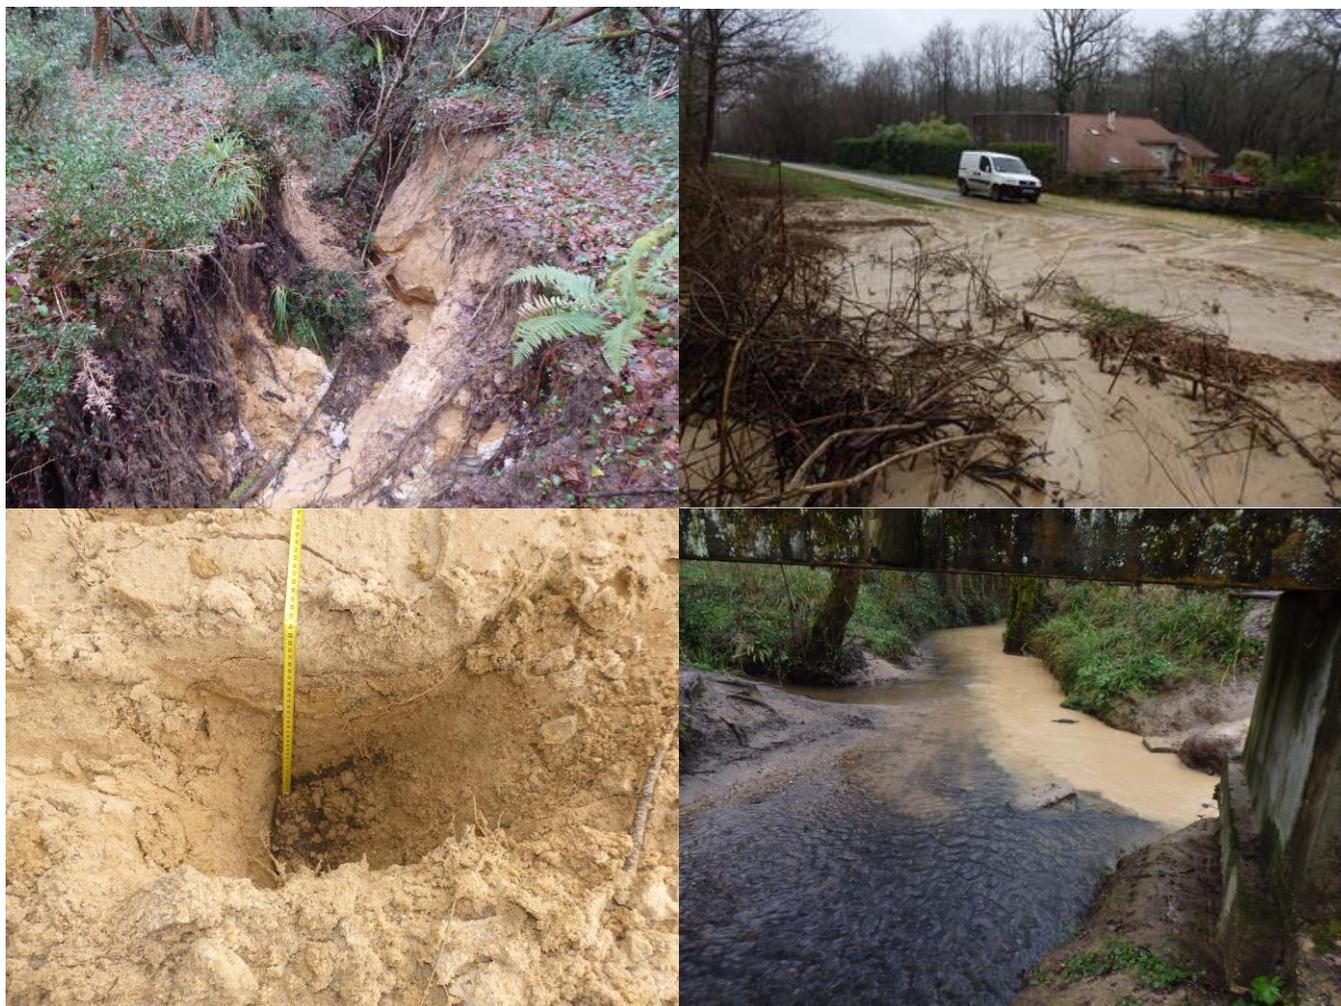
- Sadirac

L'absence de vision globale, à l'échelle de l'ensemble du réseau de fossé et de collecte des eaux pluviales de la commune, provoque des dysfonctionnements majeurs. Sur cet exemple, l'augmentation des débits a provoqué l'érosion profonde du coteau et le transport d'une quantité énorme de matière. Des solutions pour diminuer les volumes collectés par ce fossé sont en cours d'étude.

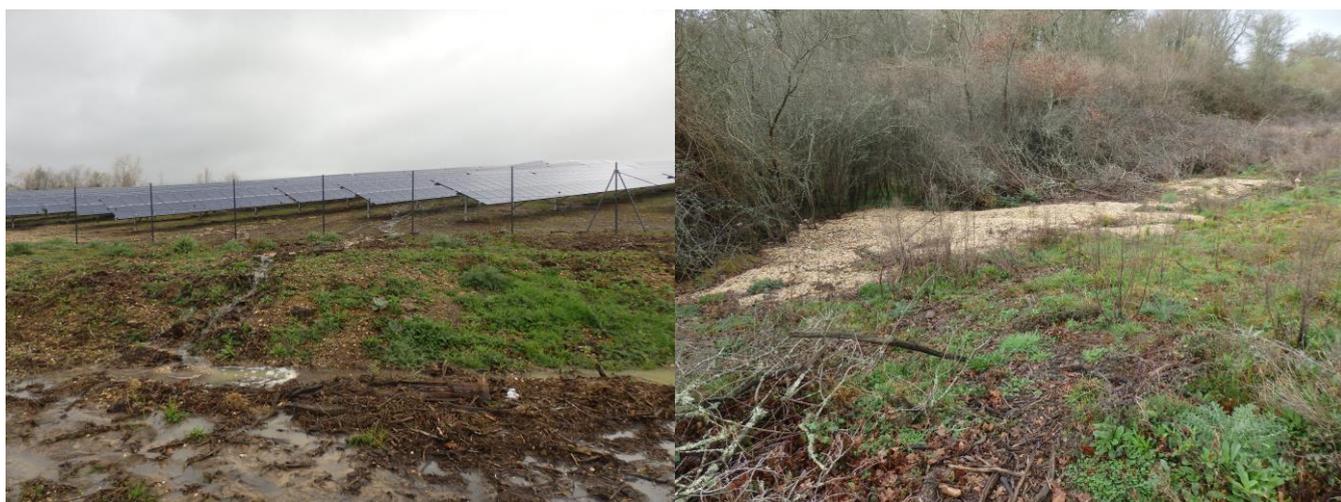
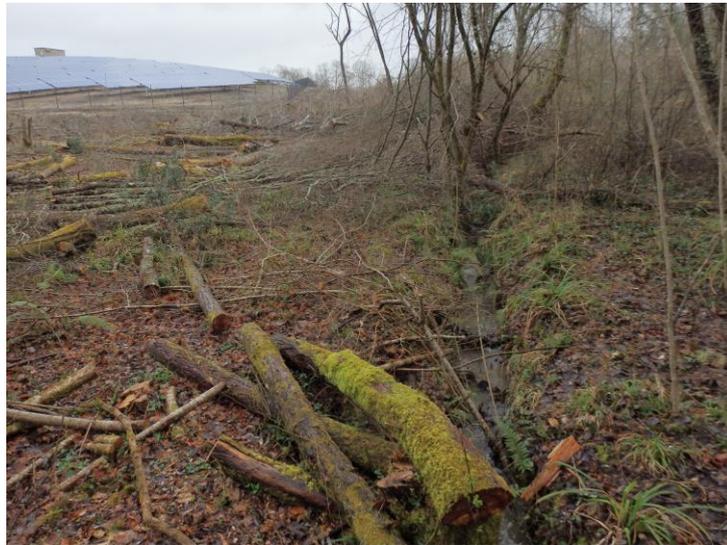
Les visites de terrain ont aussi permis de découvrir la mise en place d'une ferme photovoltaïque sans aucune concertation avec le Syndicat et avec des impacts sur des zones humides et en termes de ruissellement importants. La commune n'ayant pour l'instant donné suite à aucune de nos demandes de renseignements, l'attention sera poursuivie en 2018.

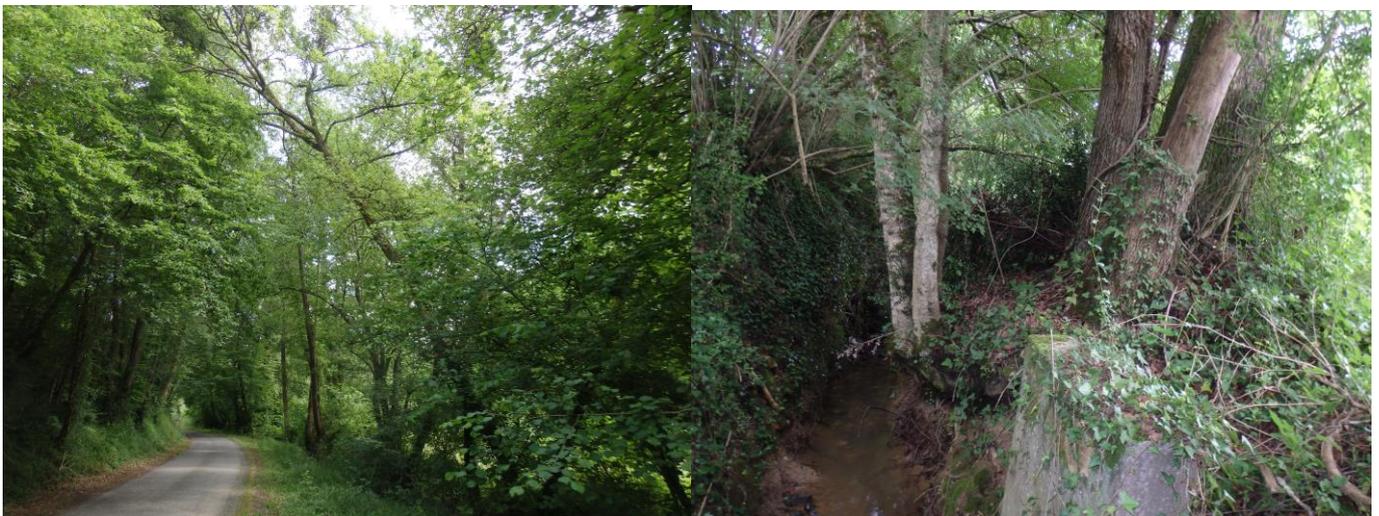
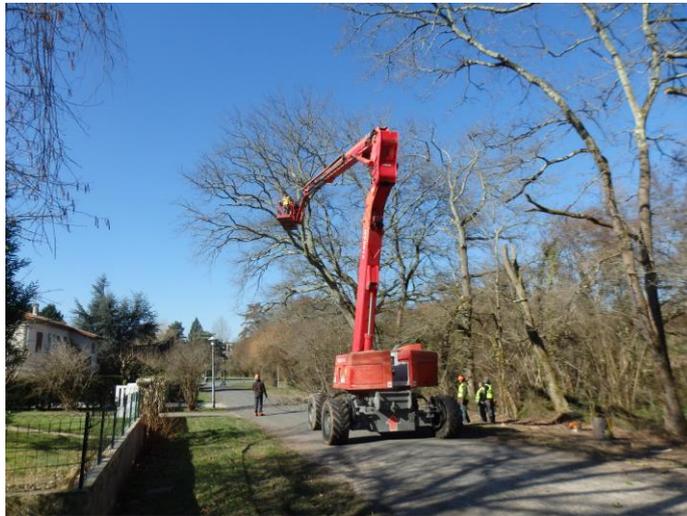
Cinquième tranches de restauration des berges de la Pimpine.

Le programme de travaux de restauration des berges de la Pimpine arrive à son terme avec la réalisation de la 5^{ème} tranche. Les travaux de nettoyage du lit, de sécurisation des berges et de gestion des invasifs ont concernés l'ensemble des affluents de la Pimpine. Certains secteurs présentaient des enjeux importants en traversée de centre bourg ou en bordure de voirie, ils ont nécessité l'intervention d'une nacelle de 30m et des interruptions de circulation. Le reste des interventions a principalement consisté à faire sauter des bouchons d'embâcles.

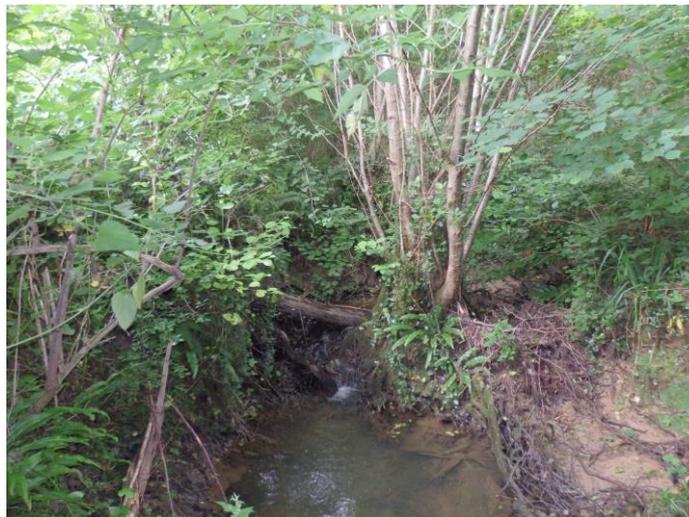
- Enlèvement d'embâcles

Le technicien a dû intervenir plusieurs fois pour évacuer des embâcles sur des secteurs à enjeux dans les bourgs de Sadirac et Latresne.

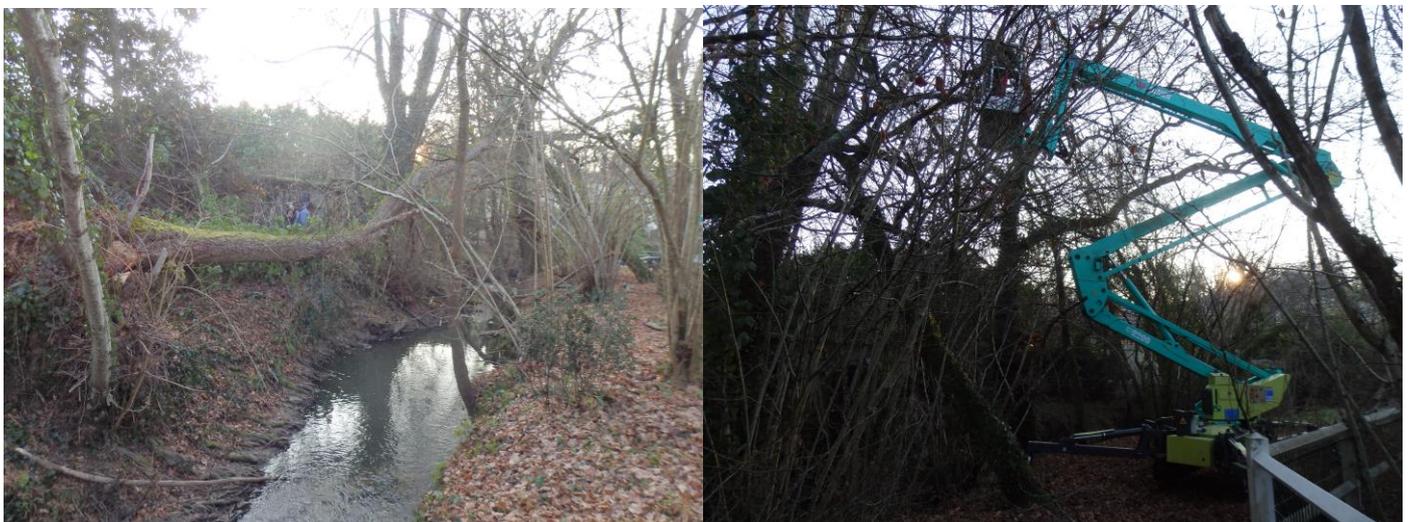
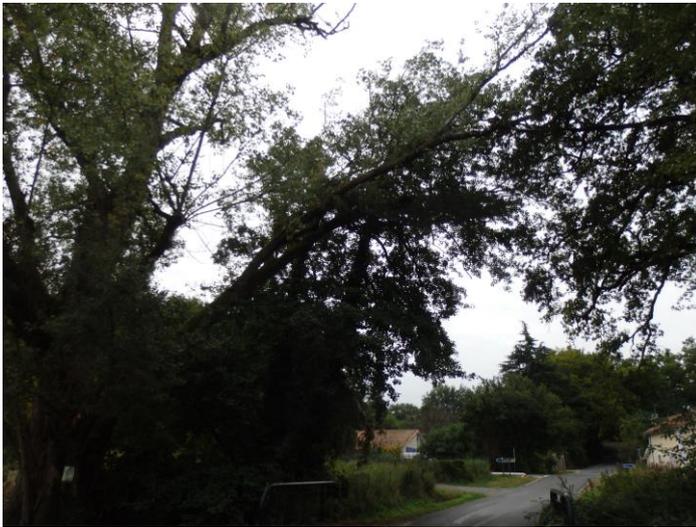
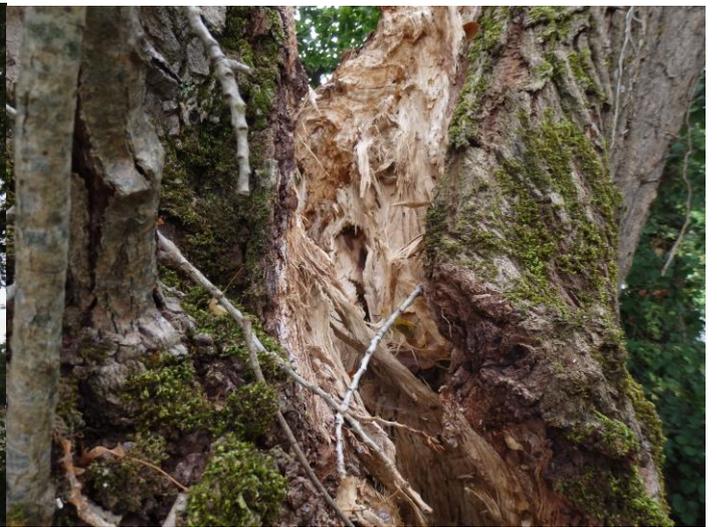
Ou faire intervenir des prestataires pour des interventions plus conséquentes.

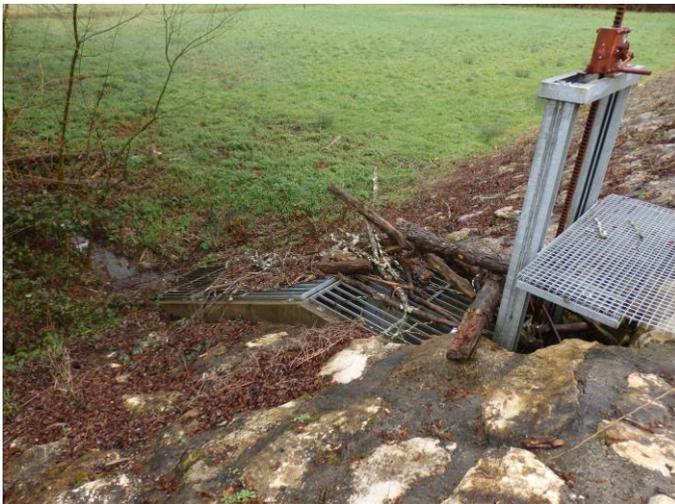
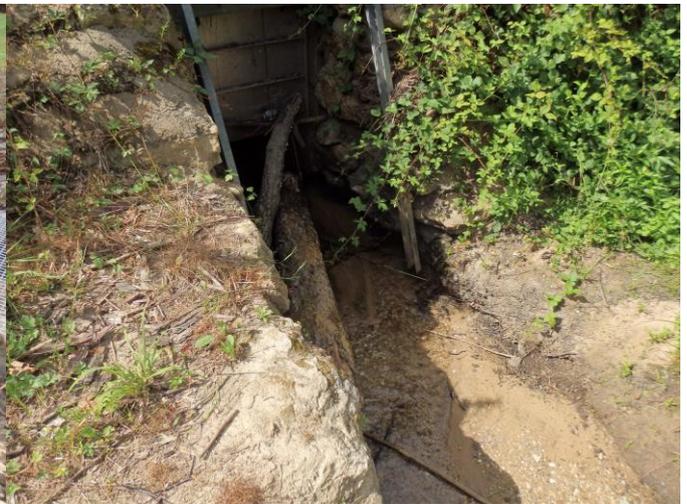
- Entretien des bassins de rétention

La surveillance des bassins de rétention nécessitent des actions permanentes pour le dégagement des ouvrages.

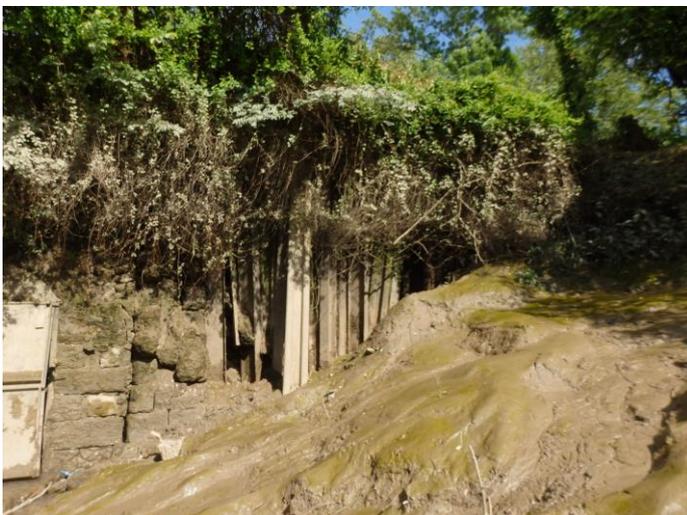
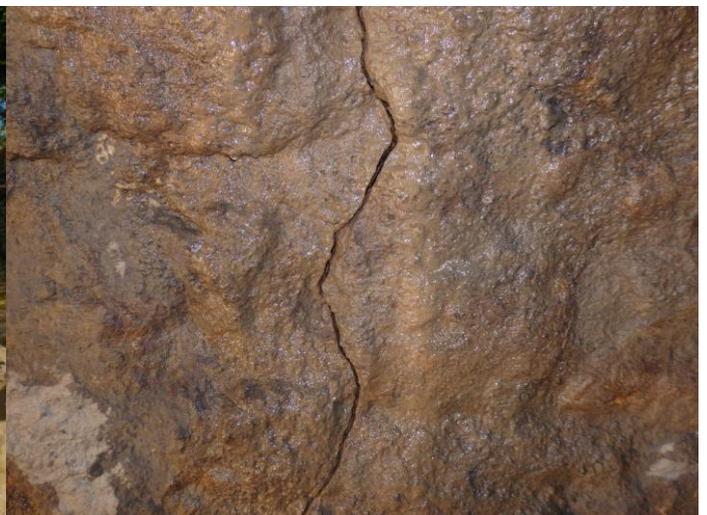
- Ouvrage de connexion du Pian à la Garonne

Cet ouvrage reste sous surveillance en collaboration avec les services du Département.

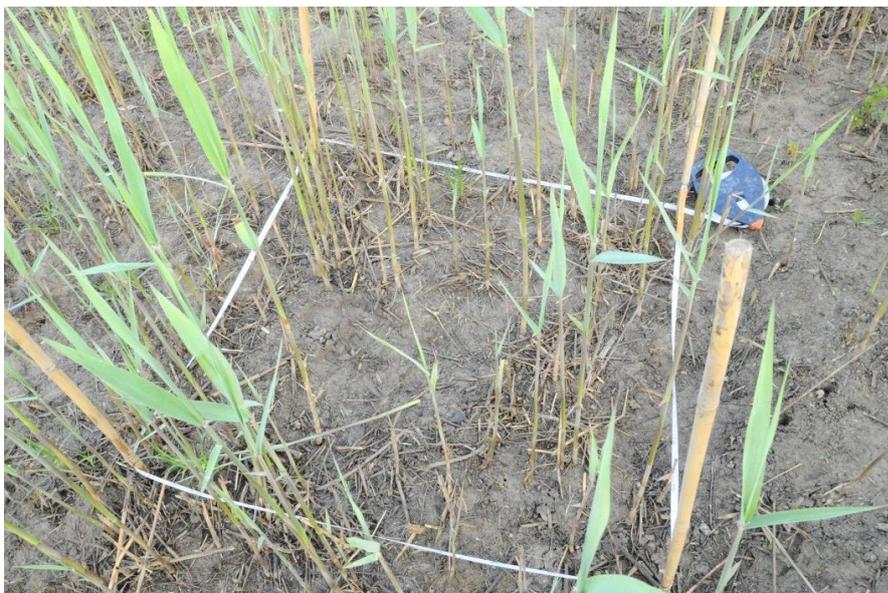
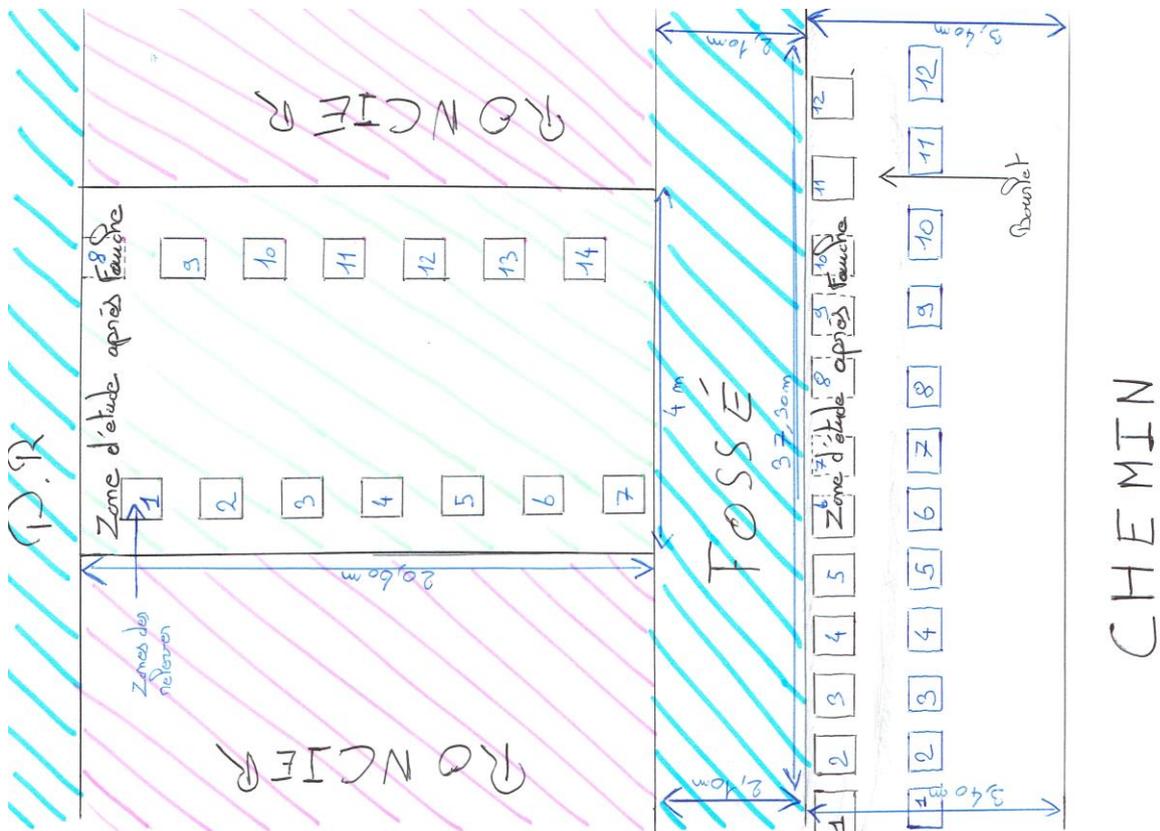
- Tout d'abord une fauche d'une superficie de 20,60m sur 4m de cette roselière plus l'évacuation de celle-ci a été réalisé le **17/01/2017**
- A cette fauche s'ajoute la coupe des ligneux c'est-à-dire les frênes et Saul qui ont poussé durant cette longue période sans entretien. Avec pour conséquence, un manque de lumière sur la zone et l'arrêt du mouvement naturel des eaux. **(fait le 17/01/2017)**
- Un protocole a été mis en place pour suivre l'évolution de cette parcelle fauchée. Ce protocole consiste à l'aide d'un quadra (outil d'une surface de 1m² qui délimite une zone précise de relevés). Cela nous permet de compter les différentes repousses qui si trouvent et nous donnera des indices sur les différentes essences qui pourraient concurrencer le Rosso **(fait le 04/04/2017)**

Le roncier occupe la quasi-totalité de la zone d'étude avec quelques pousses de roso qui pointe le bout de leur tige.

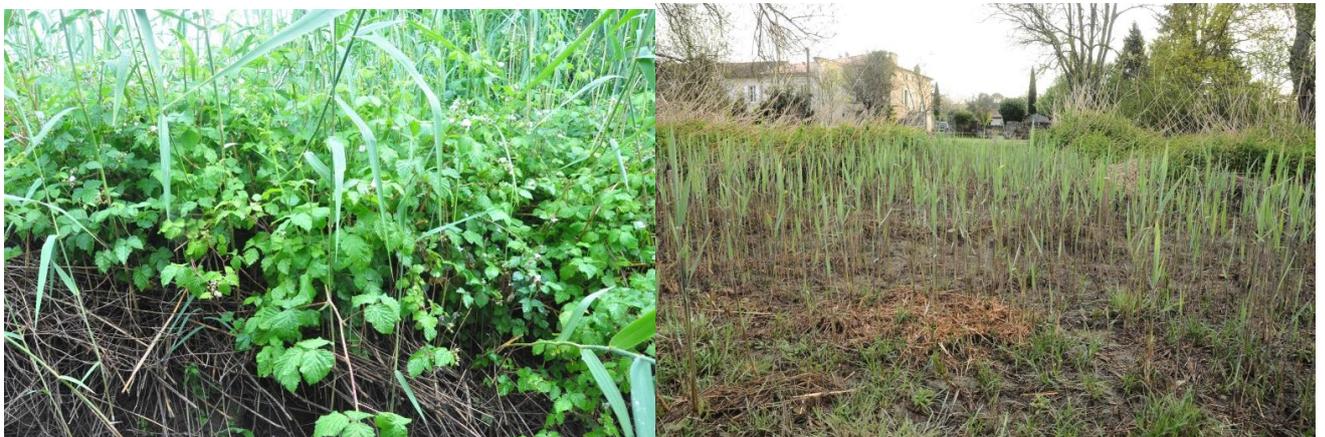
Suite aux actions menées Comme expliqué par ces tableaux on voit qu'avec un entretien, la roselière peut prendre le dessus sur la ronce qui la concurrence.

Bien-sûr un suivi sera fait régulièrement pour pouvoir ensuite l'étendre sur toute la roselière dans les années à venir si tout se déroule comme il faut.

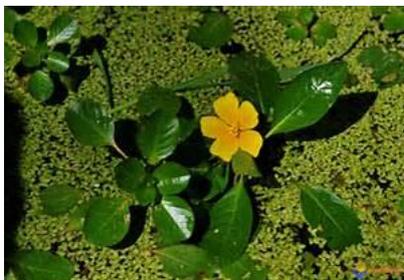
Le protocole d'élimination consiste à l'arrachée avec son système racinaire et de l'évacuer à l'extérieur du site.

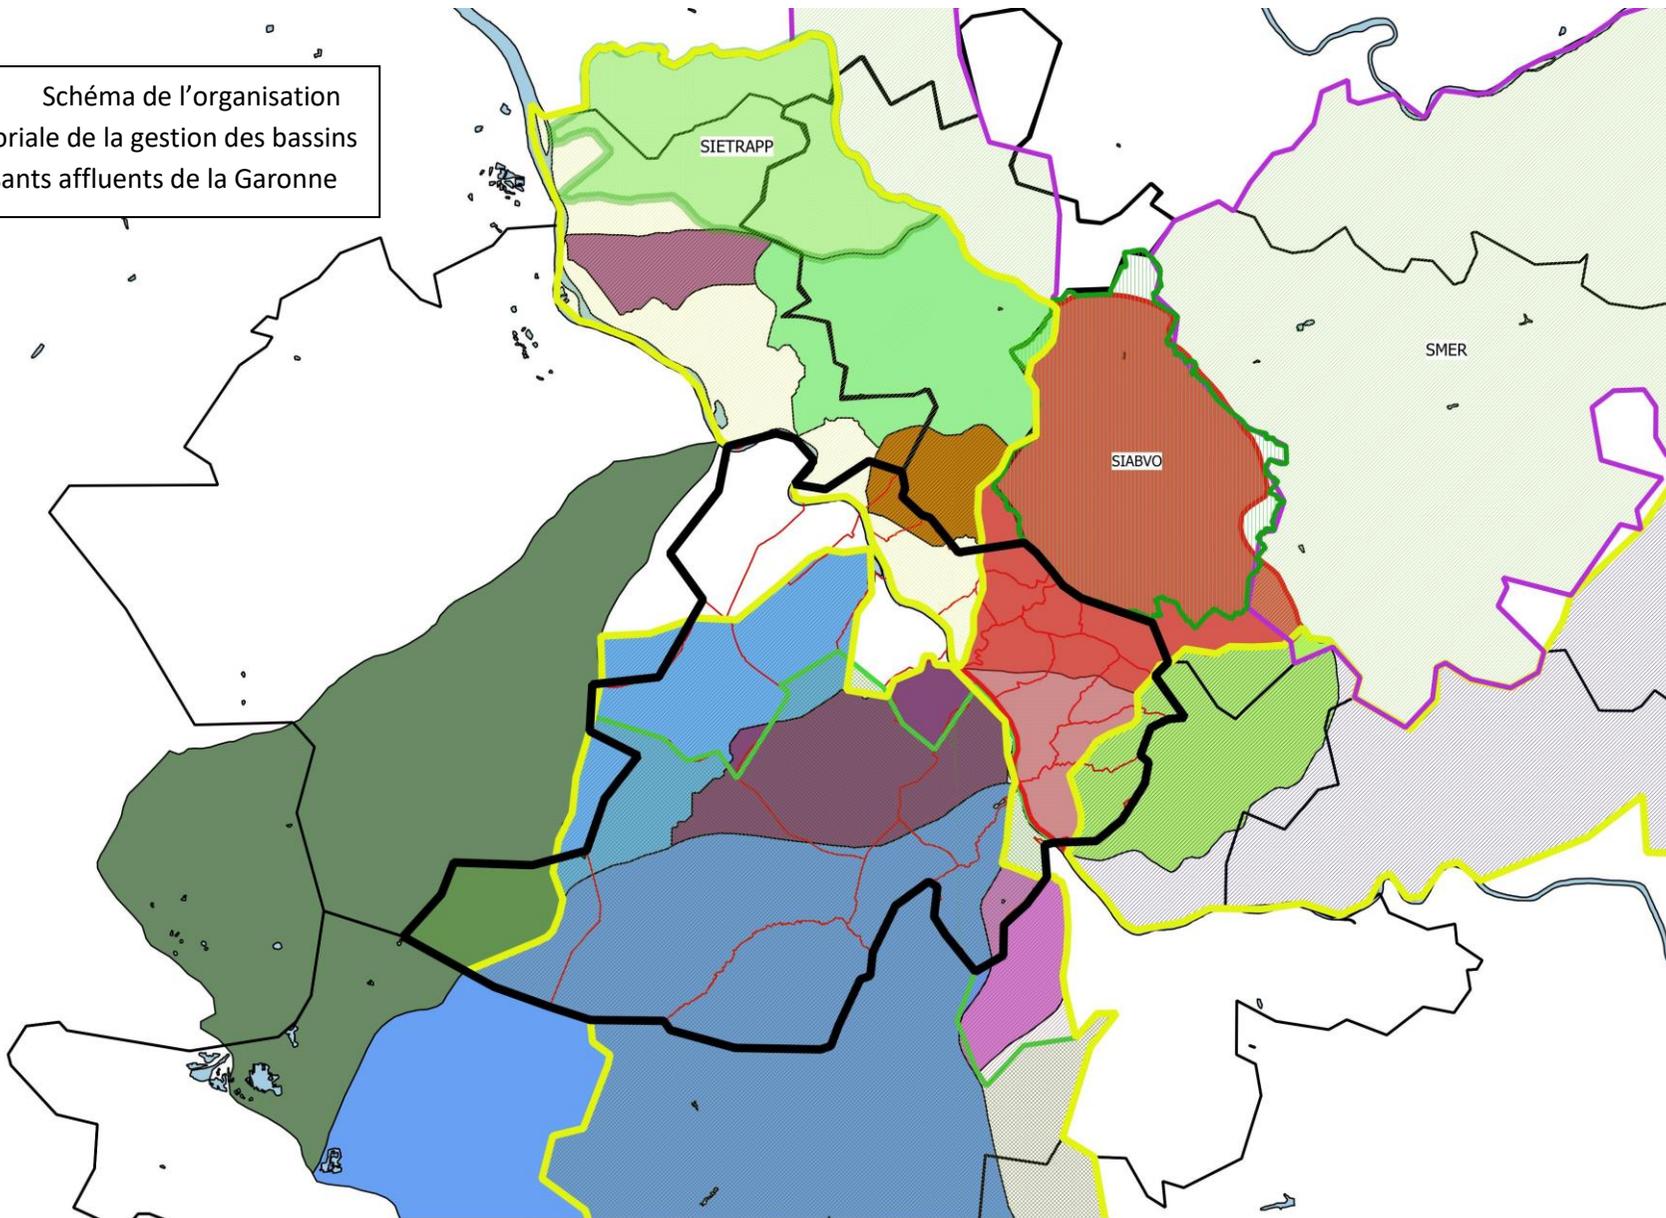
Schéma de l'organisation territoriale de la gestion des bassins versants affluents de la Garonne

Aujourd'hui, le territoire rive droite s'organise comme suit :

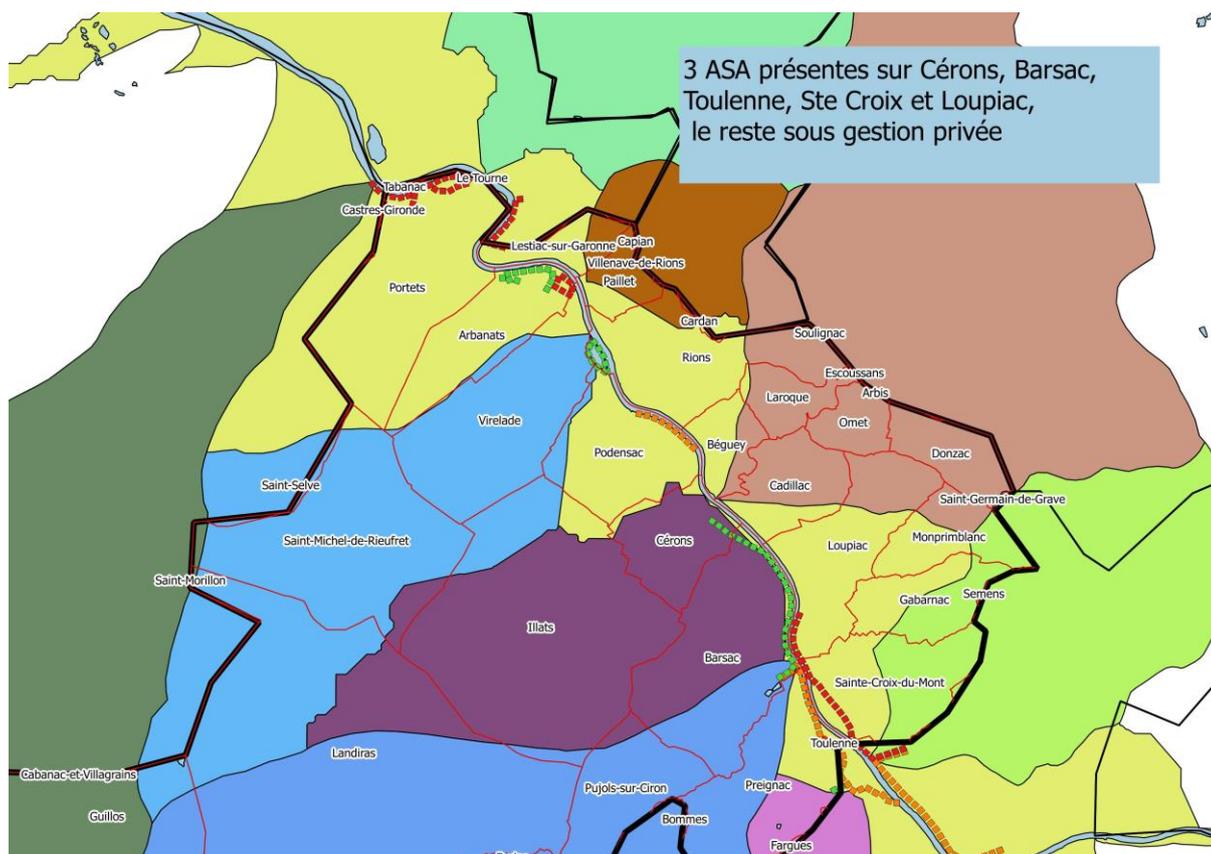
Plus de 20 km de digues sont en effets présents mais recourent des enjeux de protection divers.

La future gouvernance sur la gestion de ces ouvrages reste en débat. Il est probable, en raison des contraintes réglementaires et des intérêts de la mutualisation, que cette gouvernance passe par la création d'un syndicat.
