**SIETRA**  
**ENTRE DEUX MERS OUEST**

**RAPPORT D'ACTIVITE 2019**  
**TECHNICIEN RIVIERE**

Synthèse 2<sup>nd</sup>  
semestre 2019

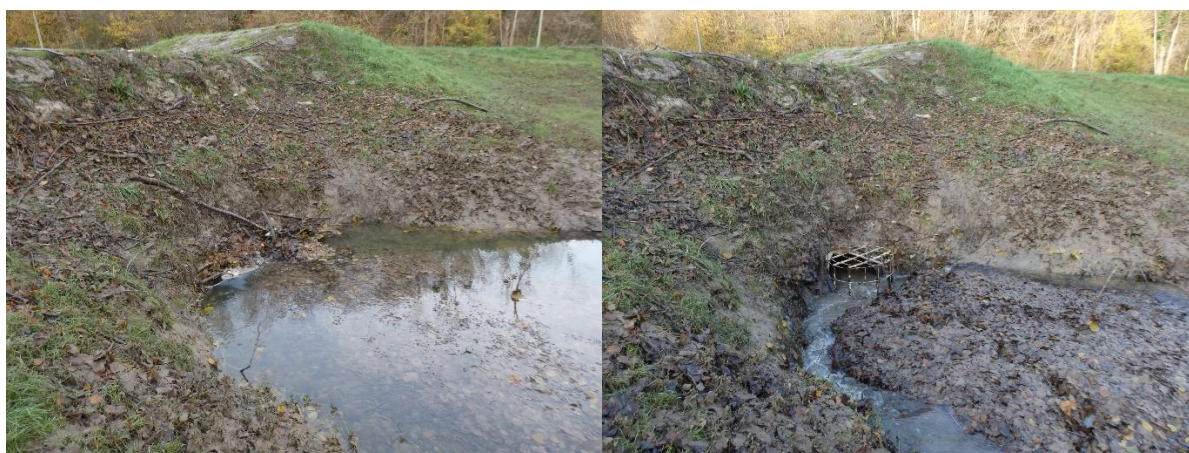
Bassin de l'Artolie

En particulier le Bassin de l'Artolie, situé dans un secteur forestier, demande des interventions fréquentes afin de rétablir un fonctionnement optimum.

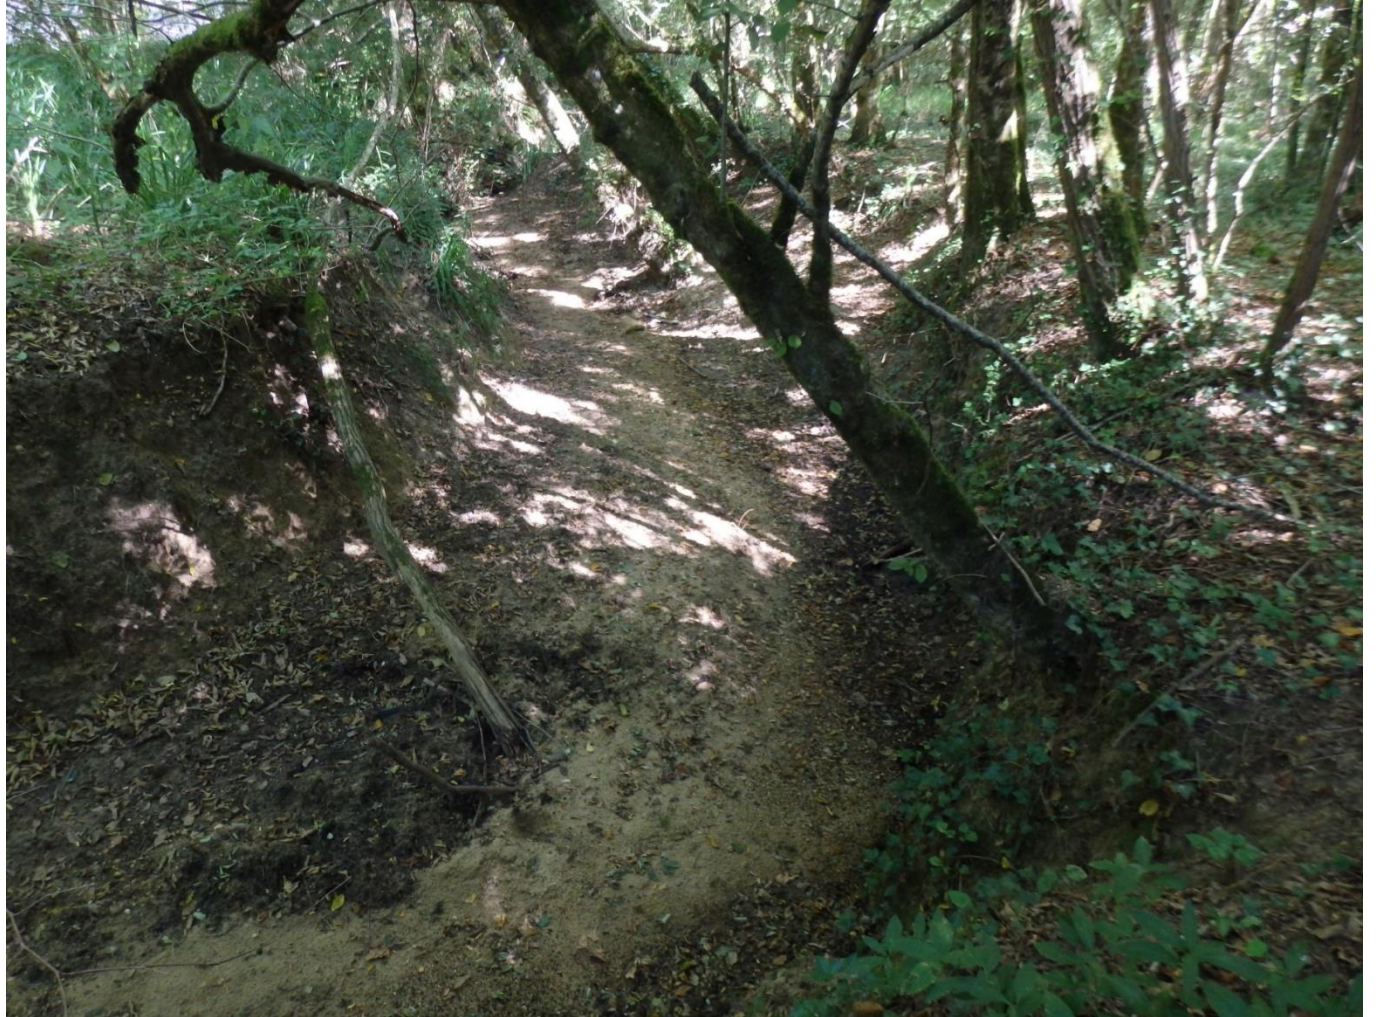
En illustration, le cours de l'Artolie est complètement asséché dès l'amont du bassin de rétention.

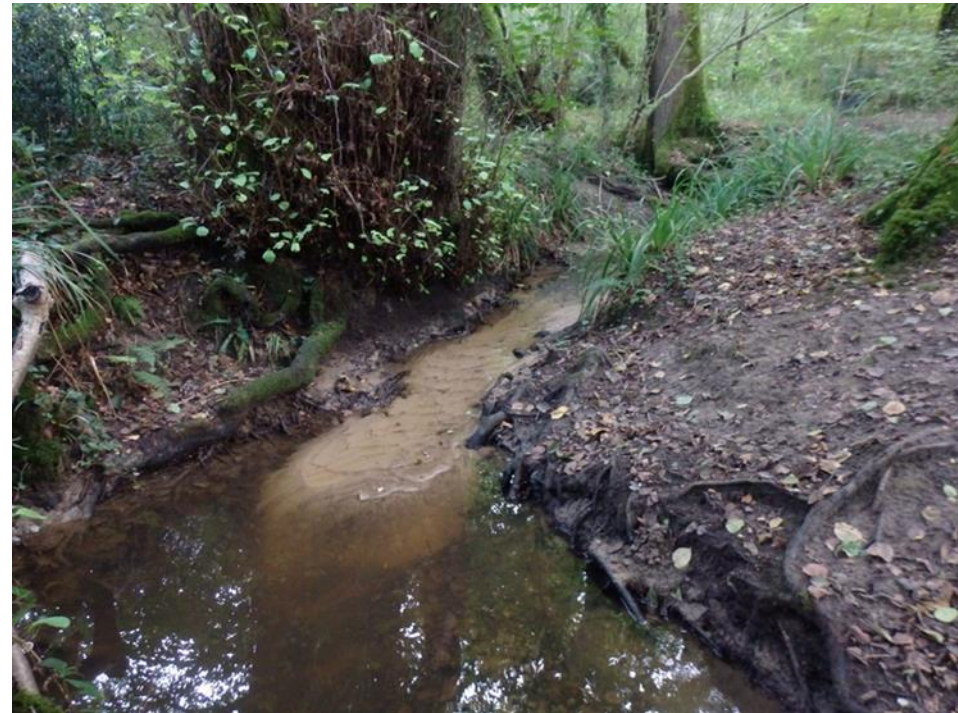
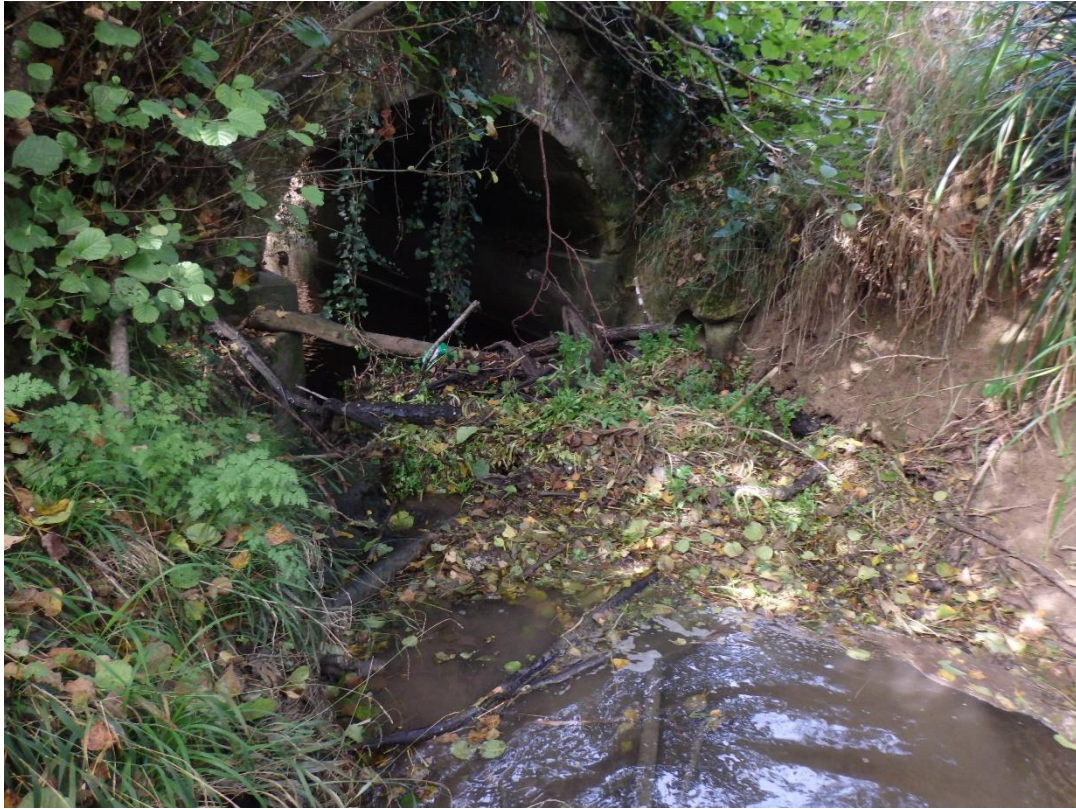
Les apports de matière fine restent aussi problématiques sur les premières pluies de fin d'été, ici sur le Rauzé à l'aval de Cénac.

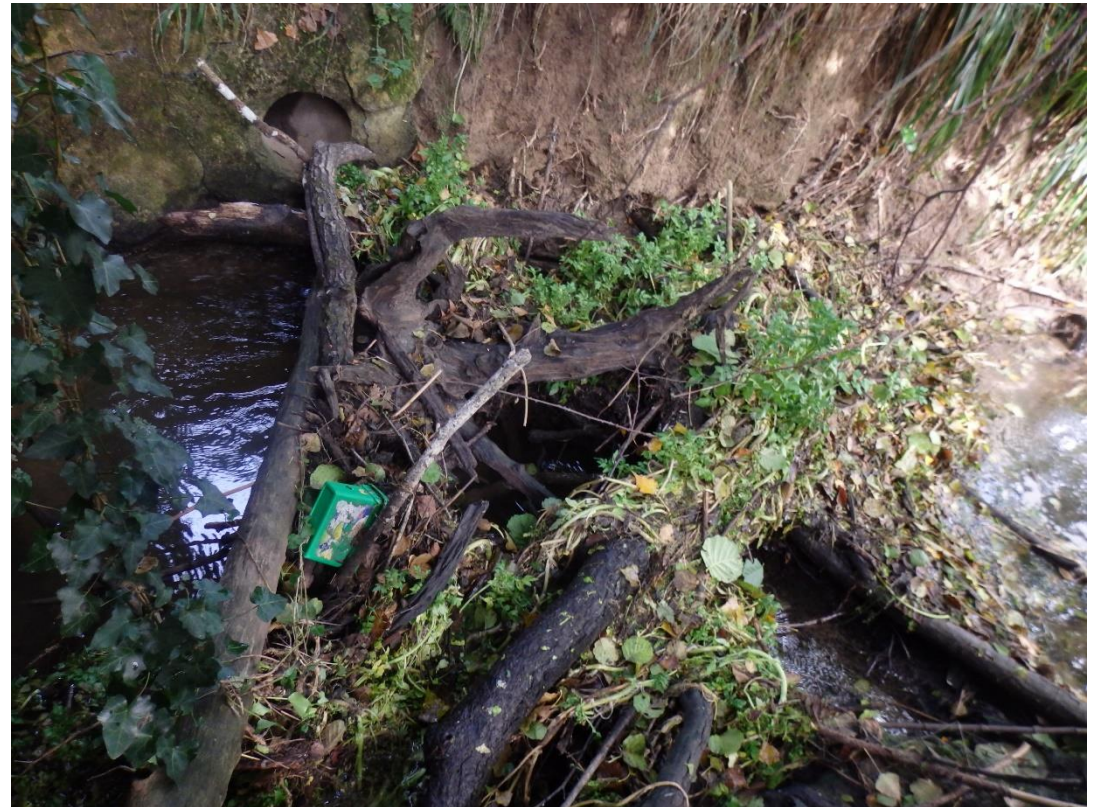
Bassin de Lignan – enlèvement d'un embâcle gênant le fonctionnement du bassin de rétention.

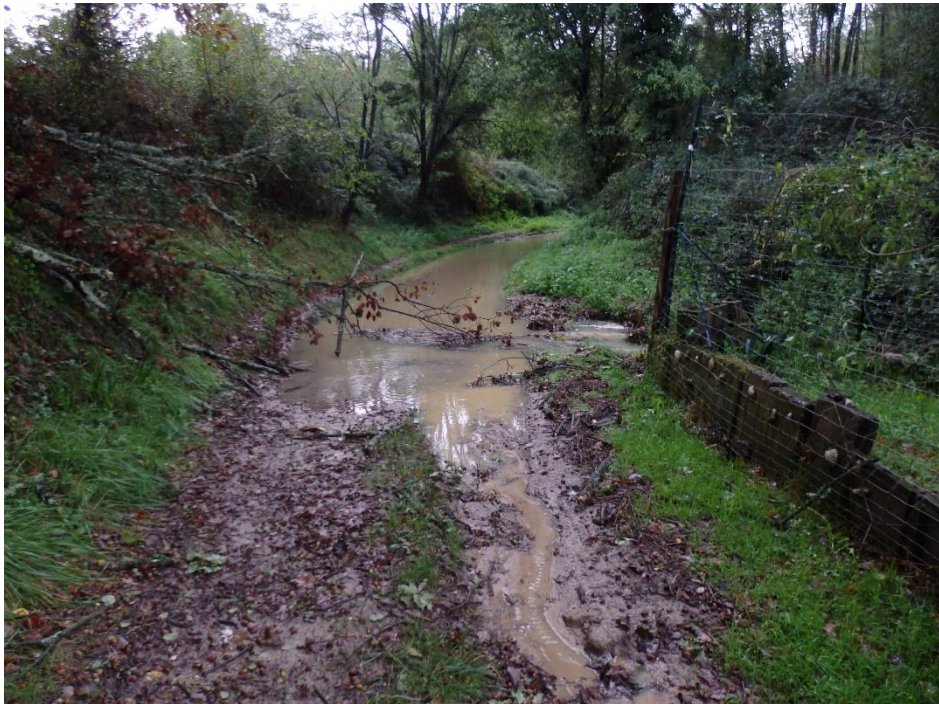
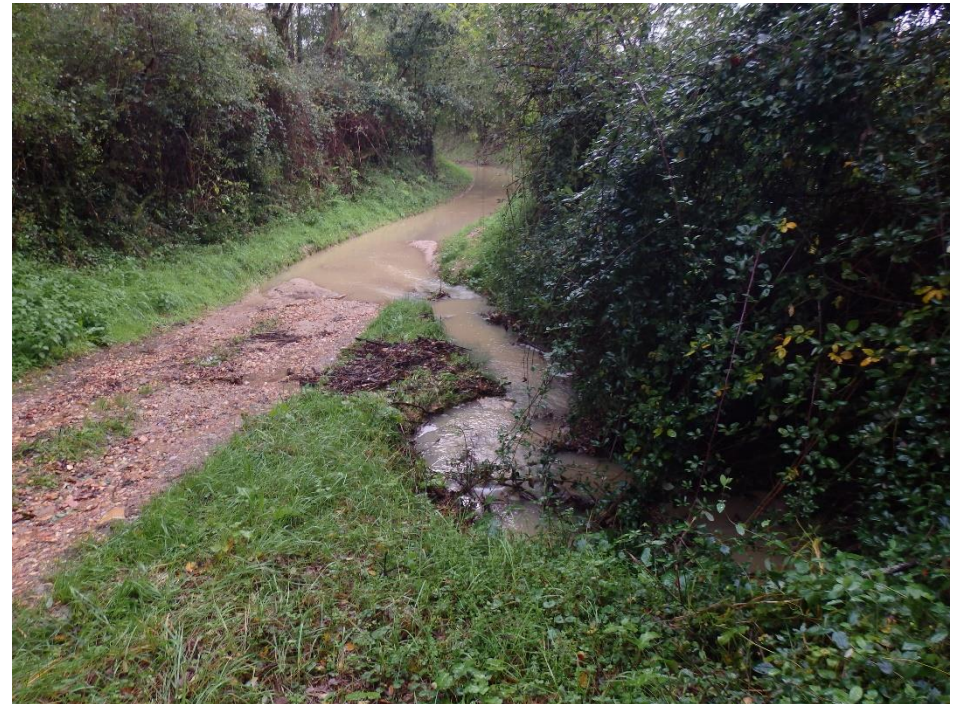
Le Nau

Avec son fonctionnement uniquement pluvial, le Nau ne dispose même plus d'un lit mineur identifié sur tout son cours, on le voit ici « empruntant » un chemin.

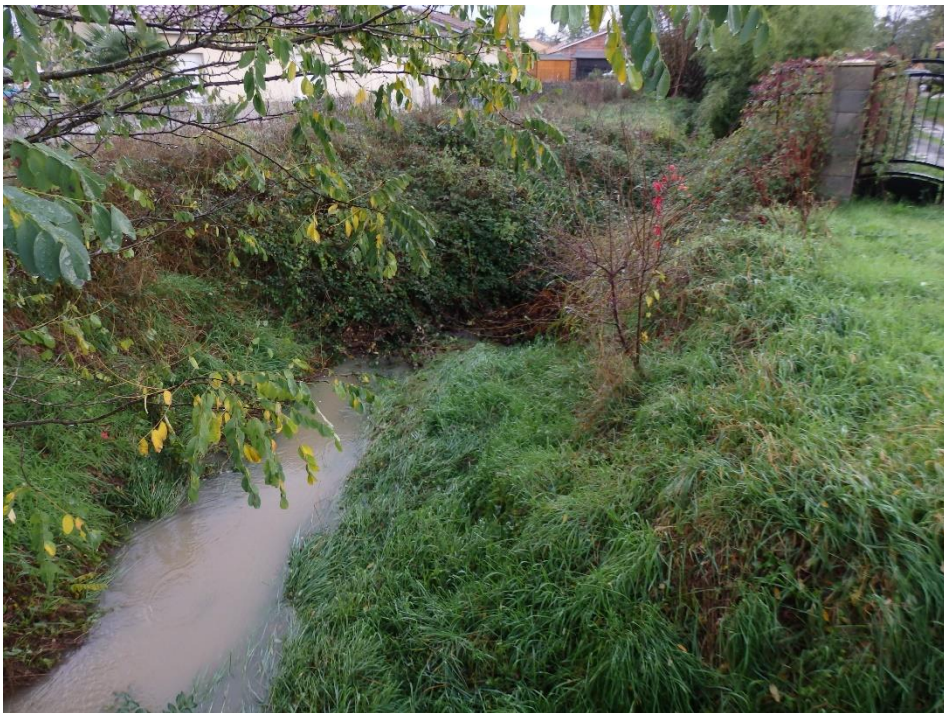
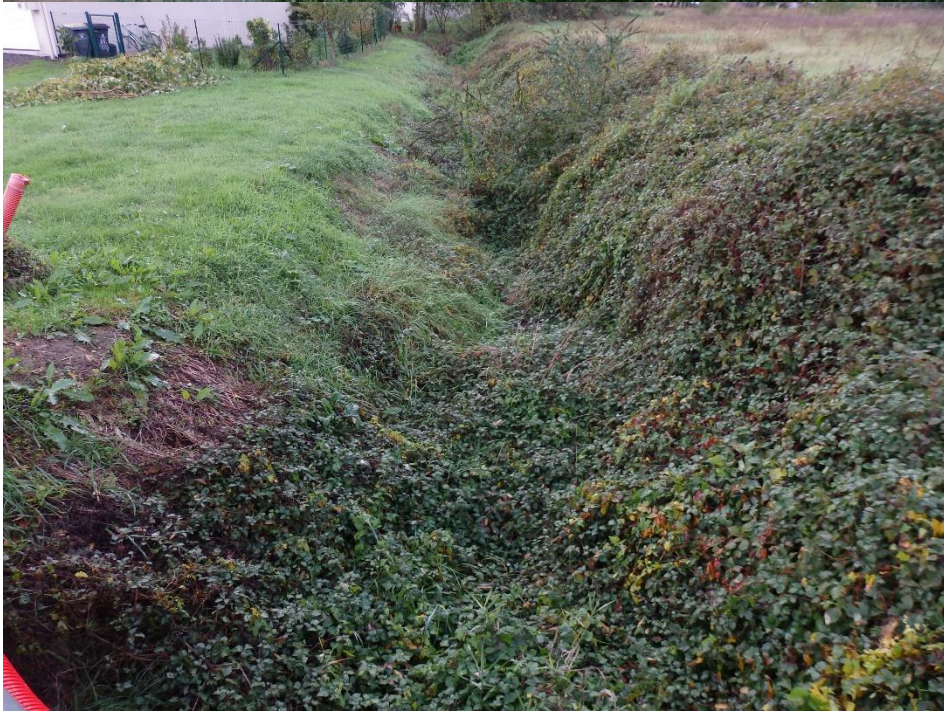
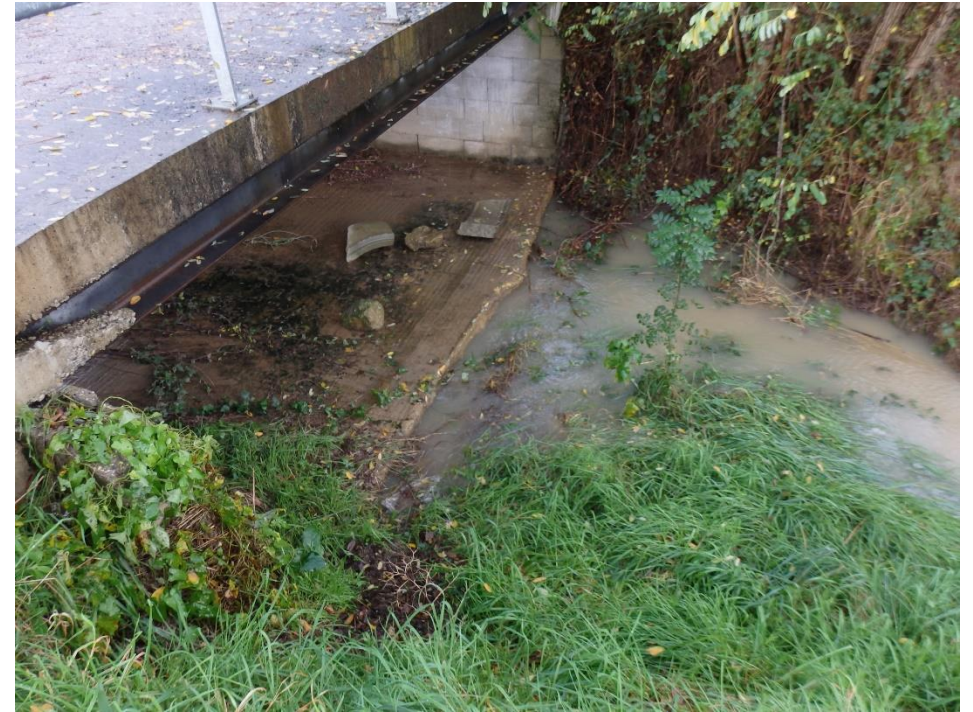
L'entretien courant n'est absolument pas réalisé malgré les risques d'inondations connus sur ce secteur.

Ce pont, bien que privé, permet l'accès à un petit lotissement et présente un dysfonctionnement avec l'eau qui s'écoule sous le radier.

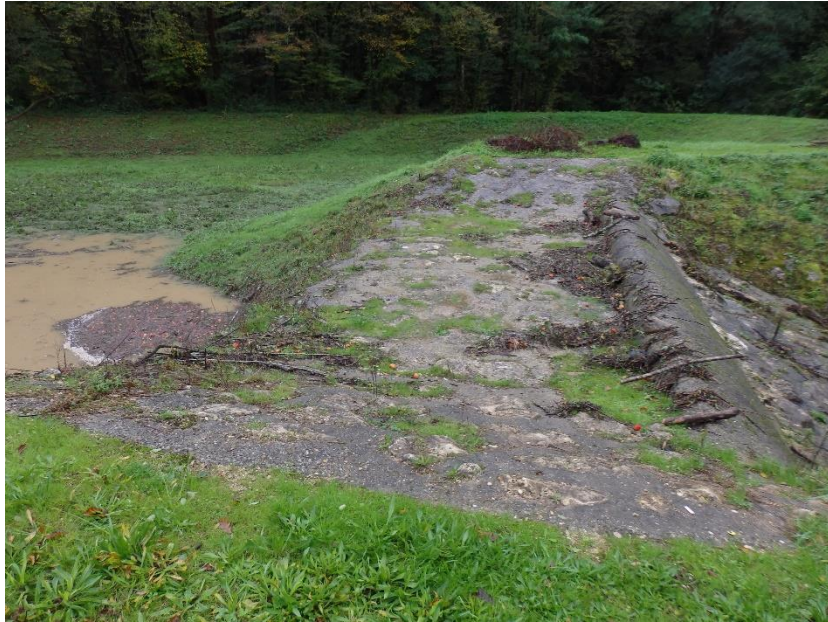
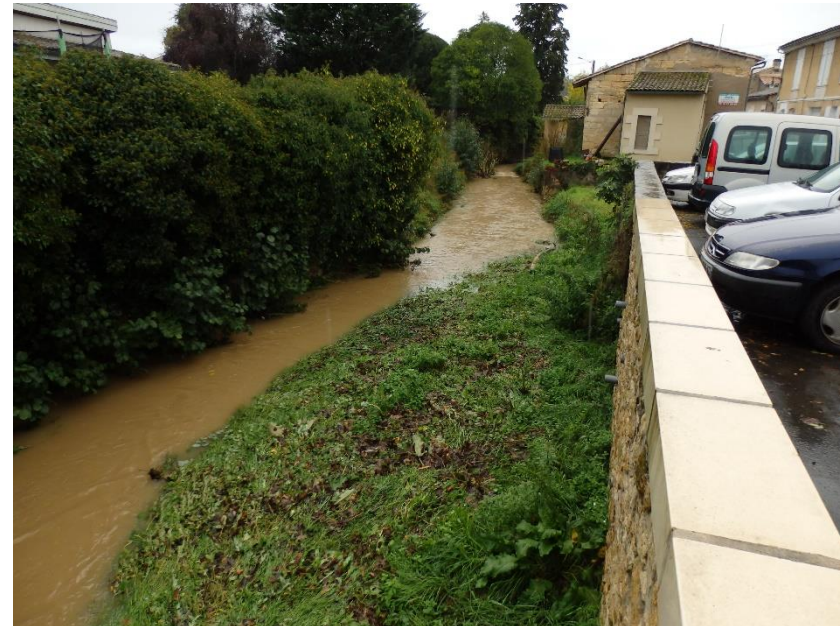
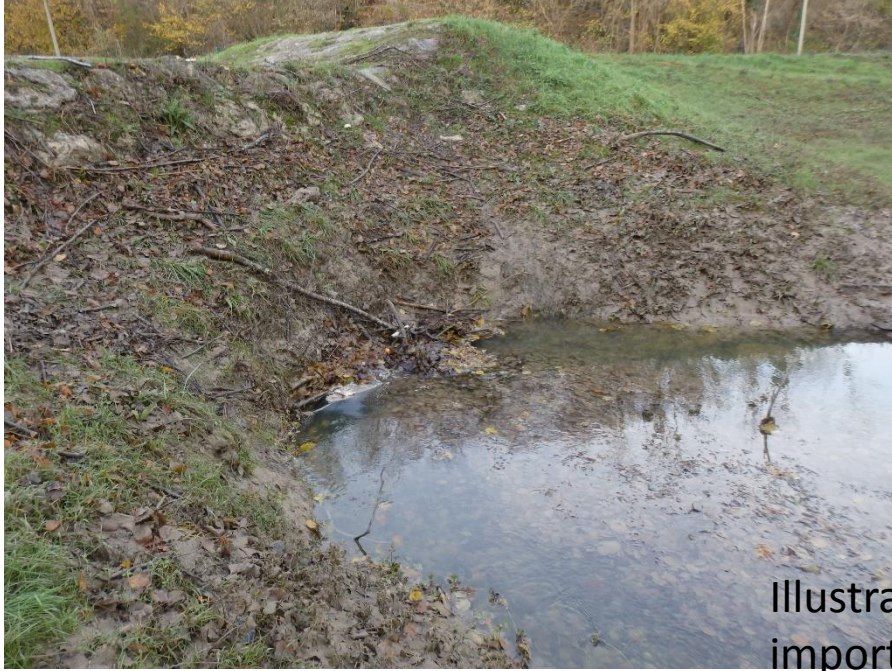
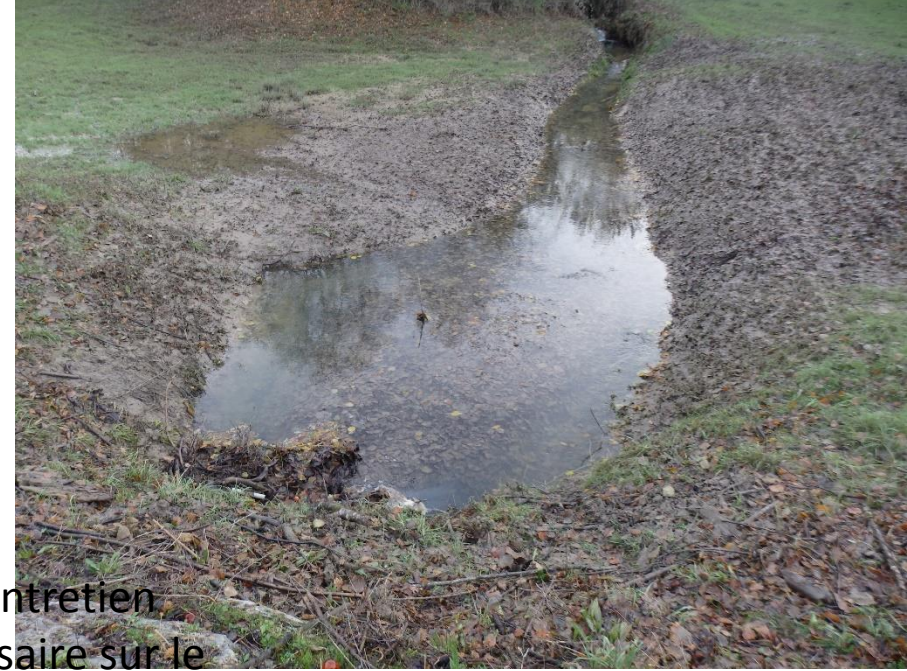
L'Artolie

Surverse du bassin dans la nuit du 7 au 8  
mais pas de débordement dans le bourg, le  
bassin et le secteur du bourg venant juste  
d'être nettoyés.

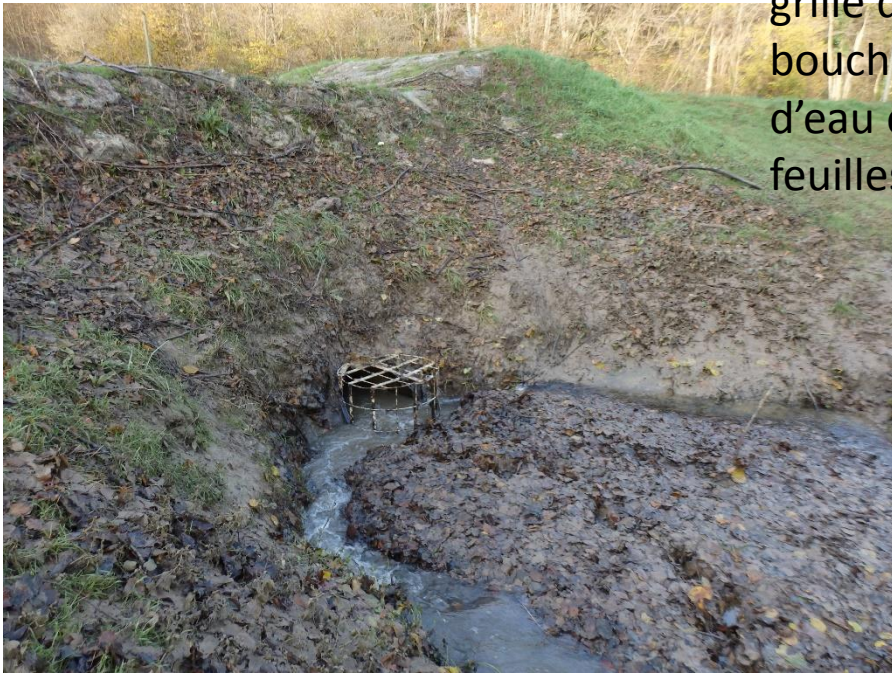
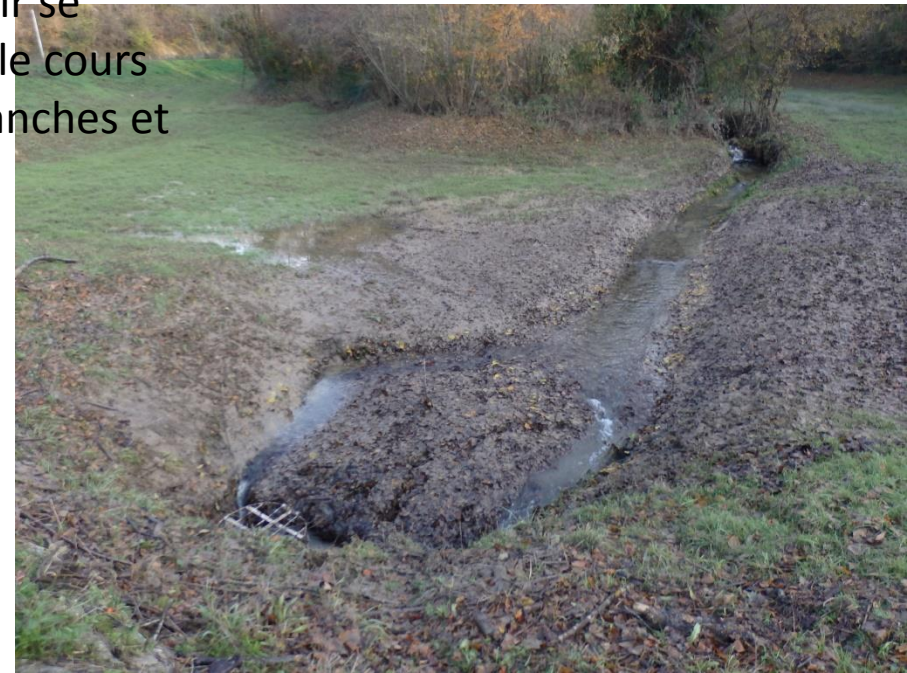
Illustration de l'entretien important nécessaire sur le bassin de l'Artolie dont la grille du déversoir se bouche dès que le cours d'eau charrie branches et feuilles.

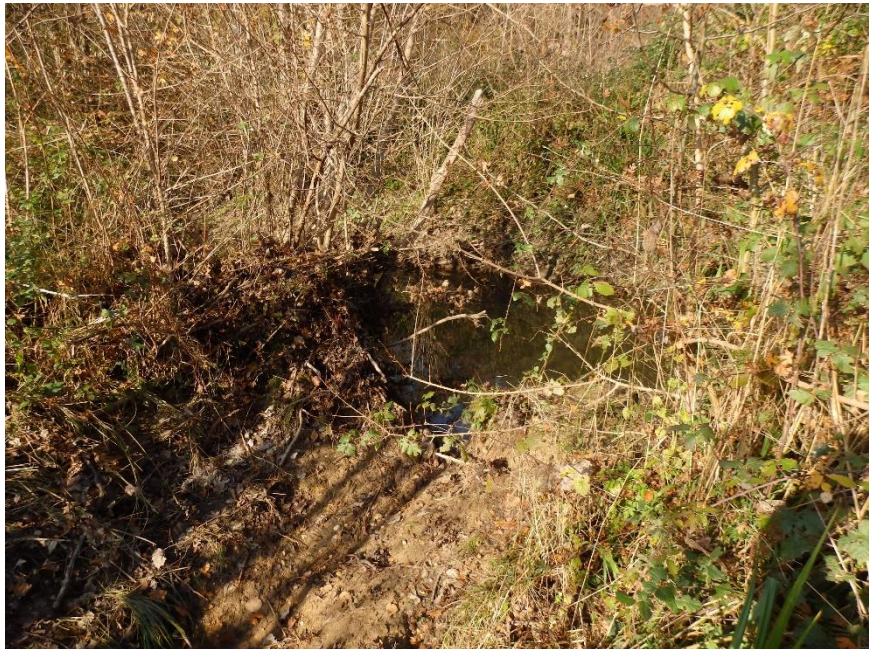
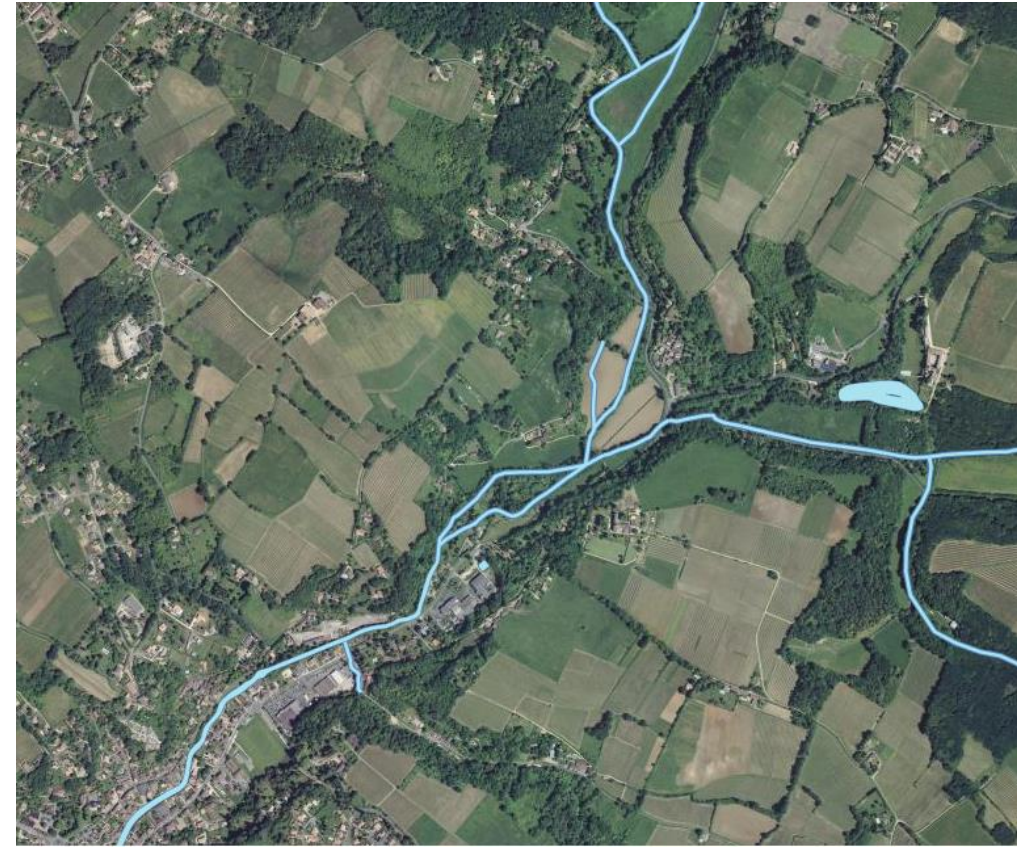
08/11/19  
Grand  
Estey/Gaillardon

Malgré les pluies déjà importantes, le Gaillardon présente un lit majeur fonctionnel et capable d'assurer de grandes zones d'expansion naturelle des crues. On voit ici les prairies et peupleraies qui commencent à se charger grâce à une ouverture dans le merlon de curage.

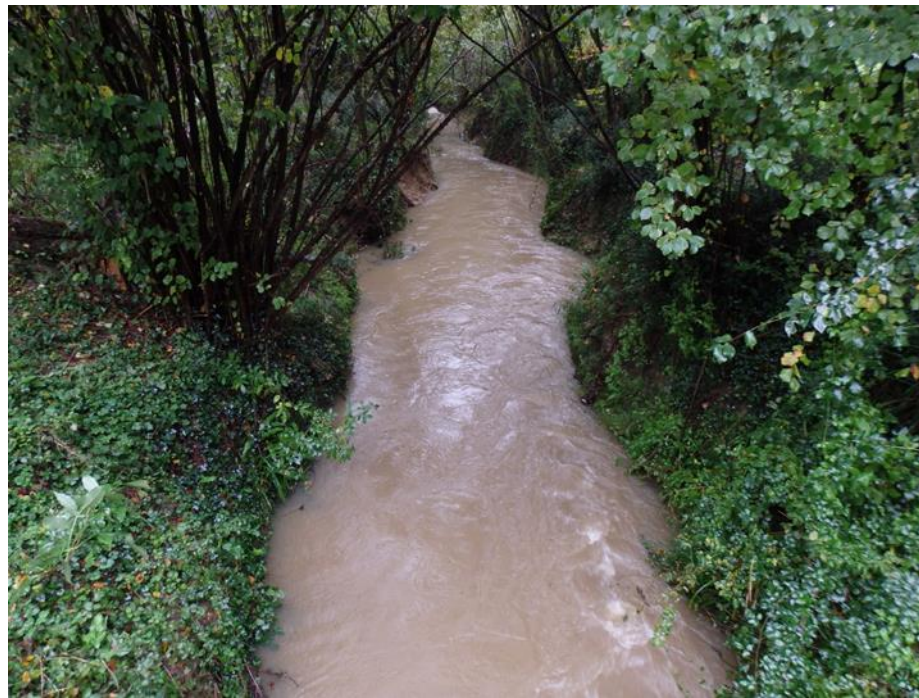
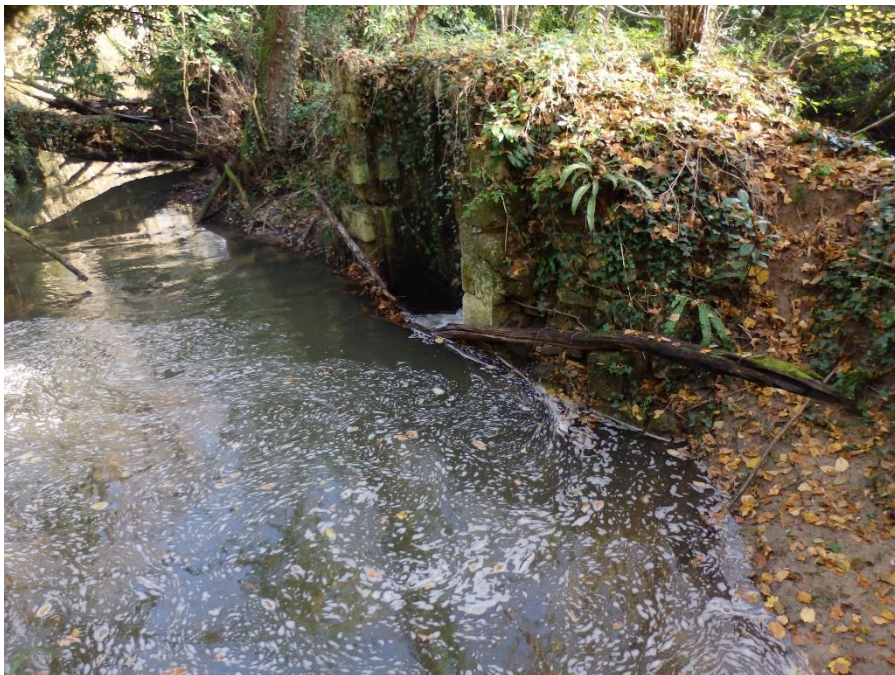
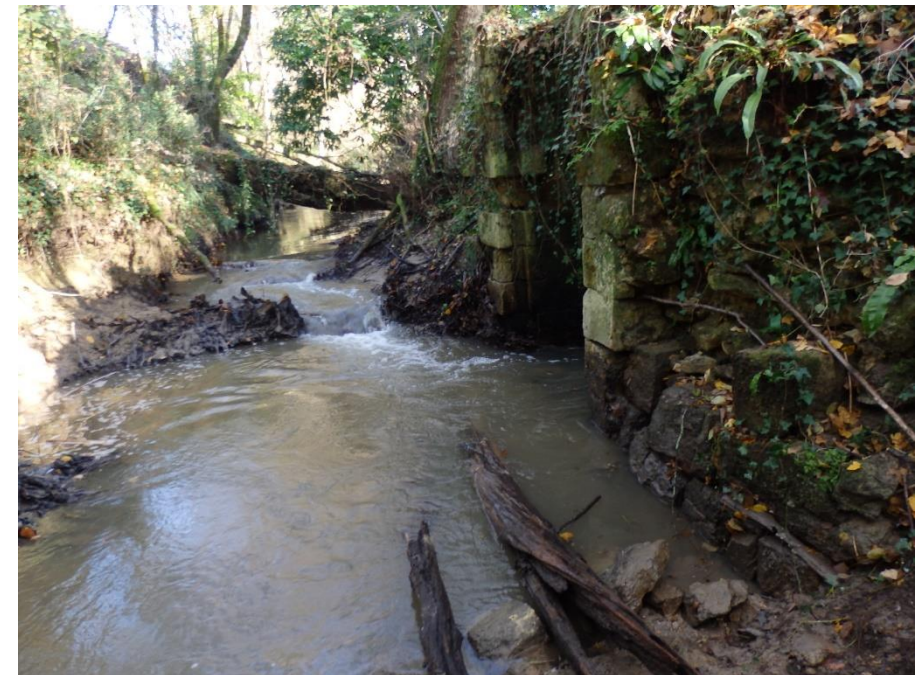
Enlèvement d'un  
bouchon à l'occasion  
d'une visite de terrain

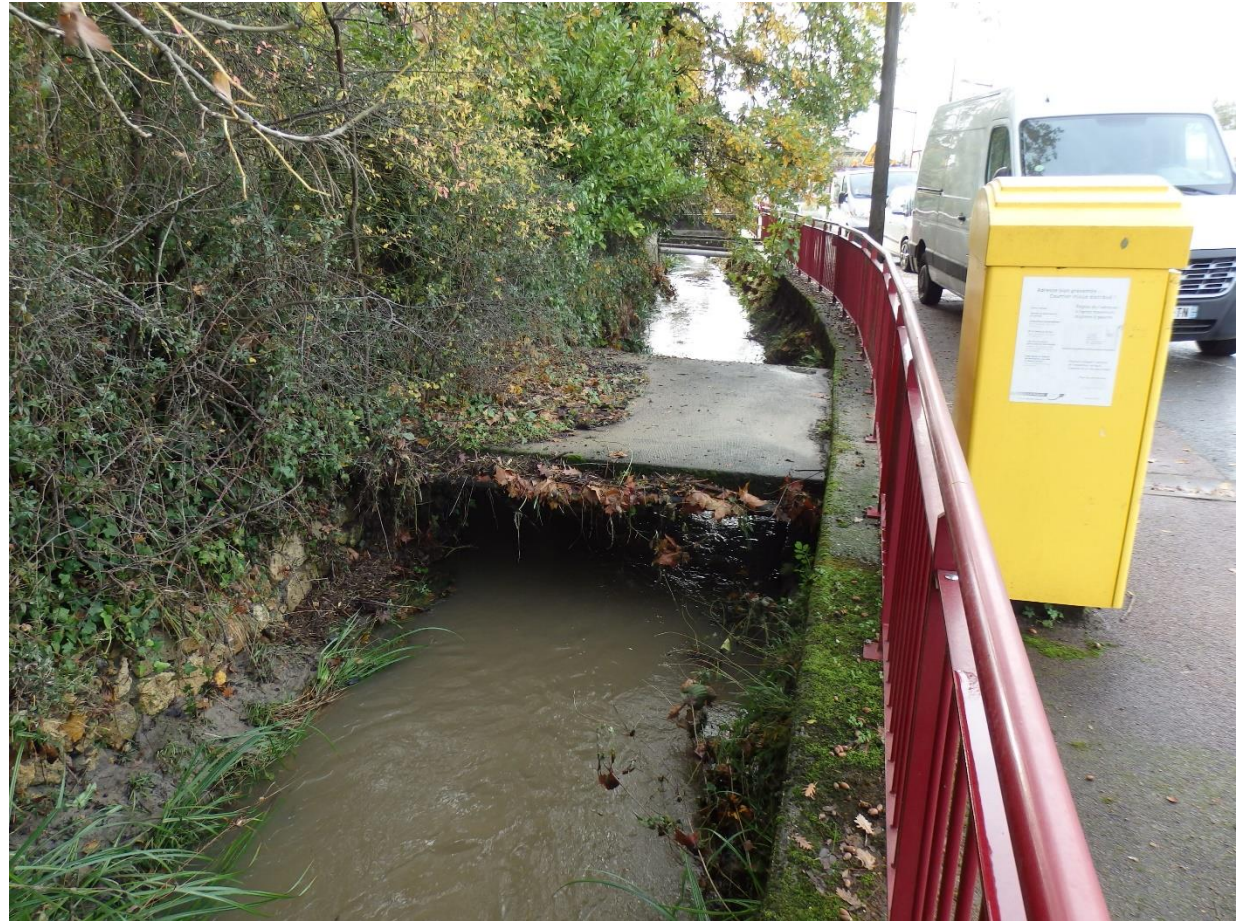
28/11/19  
Pian

Les pluies importantes du 27 au 28 novembre ont bien chargé le Pian, saturation des ponts à la Seleyre mais sans causer de débordement. Là aussi l'entretien réalisé dans la fin de l'été a permis le passage sans dégâts de ces gros d'eau.

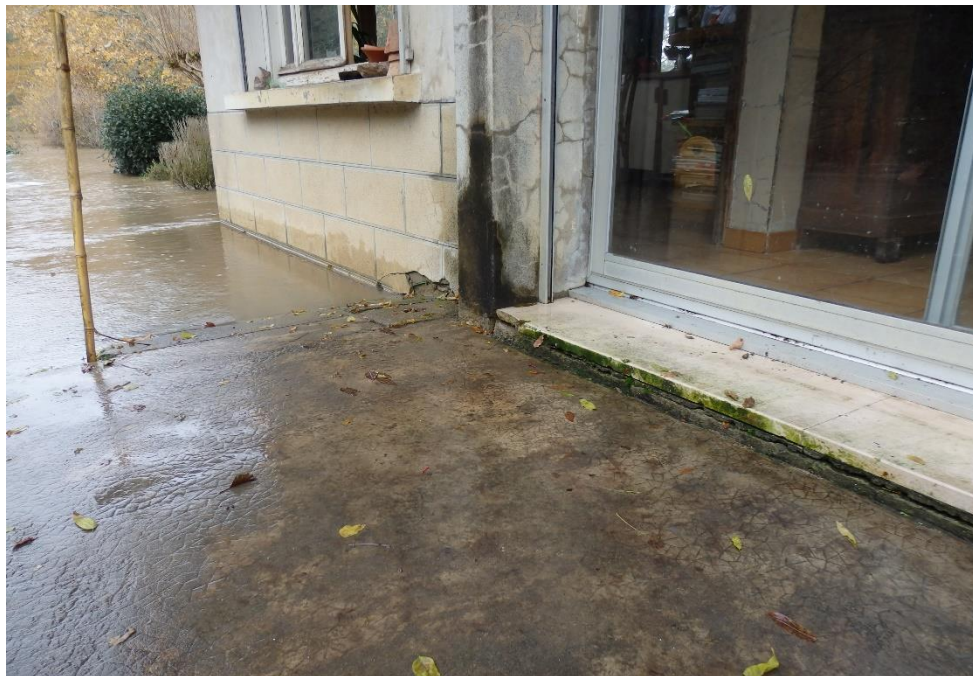
28/11/19  
Pimpine 12h.

Sur la Pimpine en revanche, les niveaux sont montés jusqu'à solliciter l'ensemble du lit majeur et ont atteint le seuil des habitations à Citon-Cénac.

Les plus haut niveaux ont eu lieu à 6h, puis décrue mais l'aval continu de monter, signe de la répartition des pluies sur la partie aval du bassin versant.

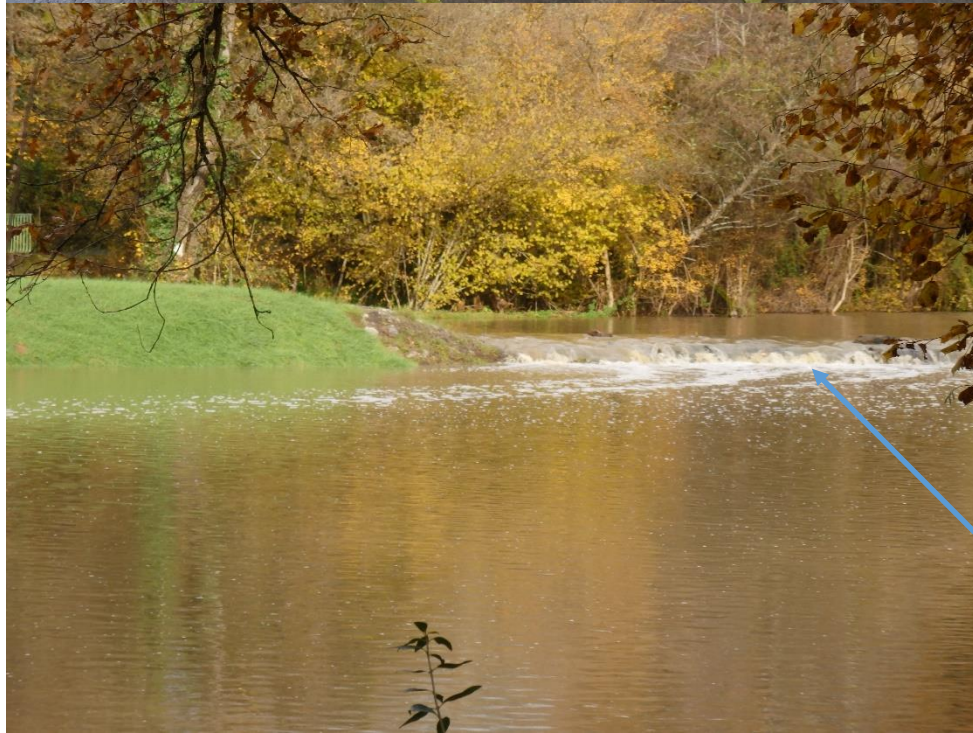
Bassin de Latresne encore en phase de remplissage jusqu'à presque débordement en début d'après midi.

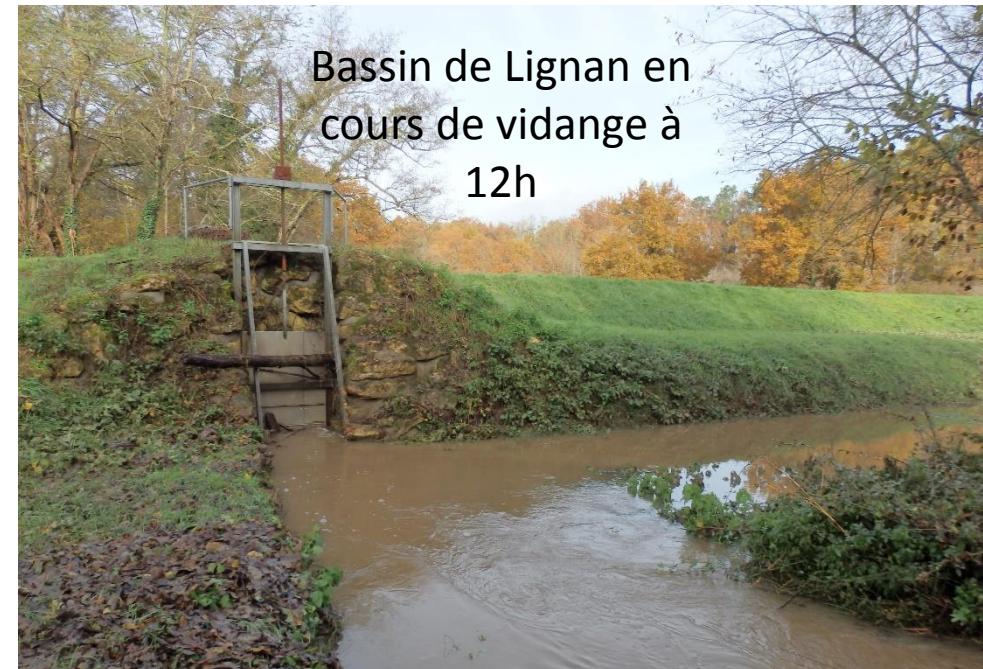
Bassin de Lignan en cours de vidange à 12h

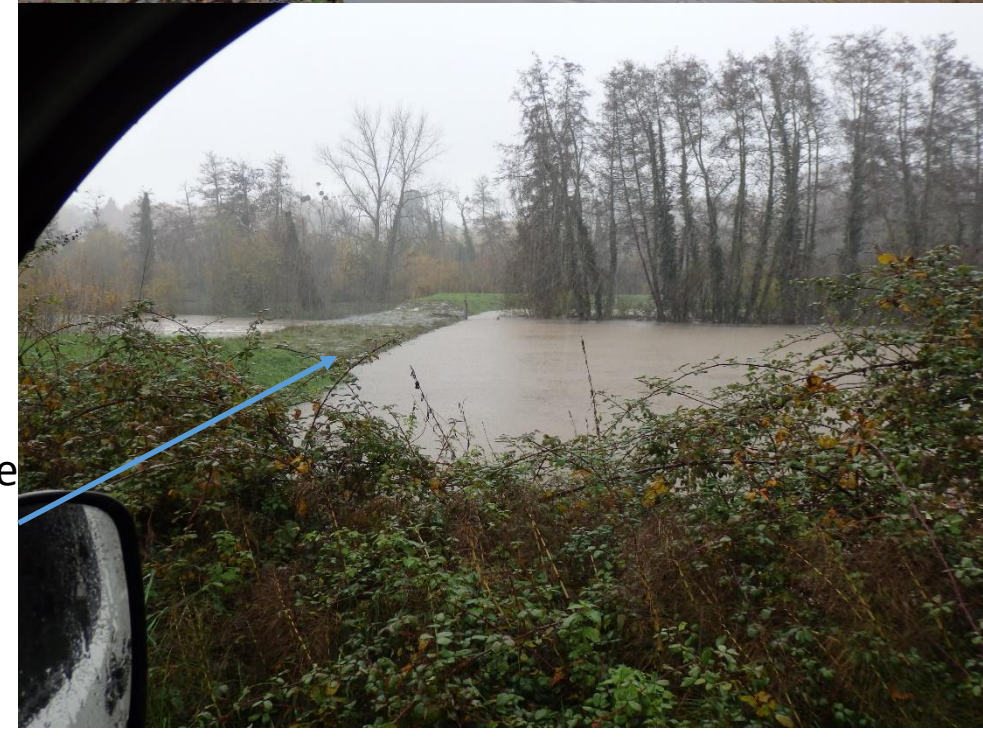
La route de Citon a été inondée par le débordement de la Pimpine mais aussi par les débits importants apportés par le talweg drainant le lotissement de Coeuilles et débouchant sur un fossé insuffisant.

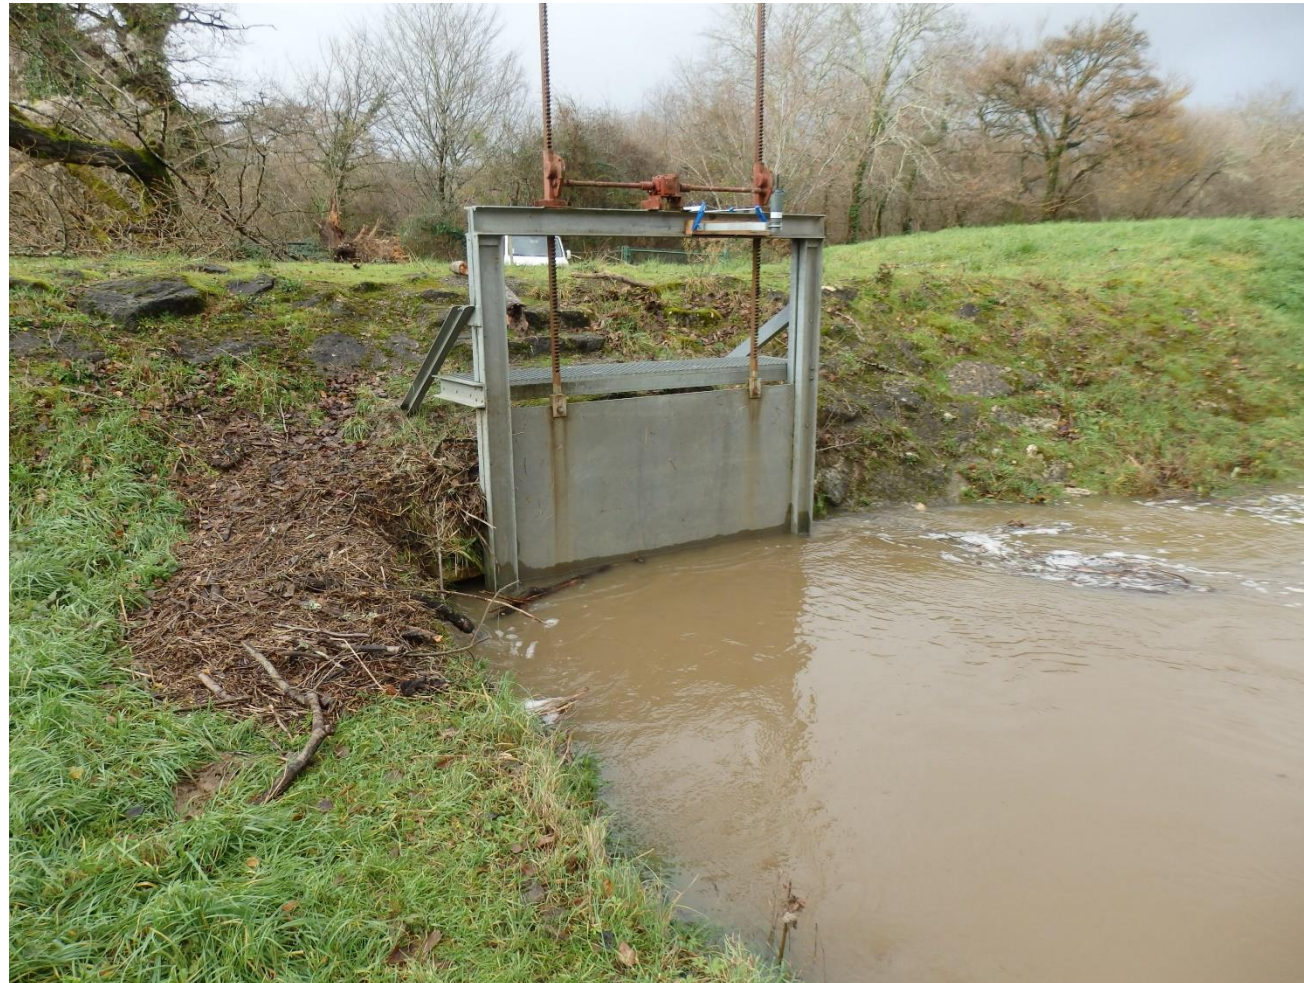
Afin d'accumuler des données sur la dynamique de l'évènement, un capteur a été installé sur le bassin de Lignan, il permet aussi de suivre en temps réel l'évolution du niveau de remplissage.

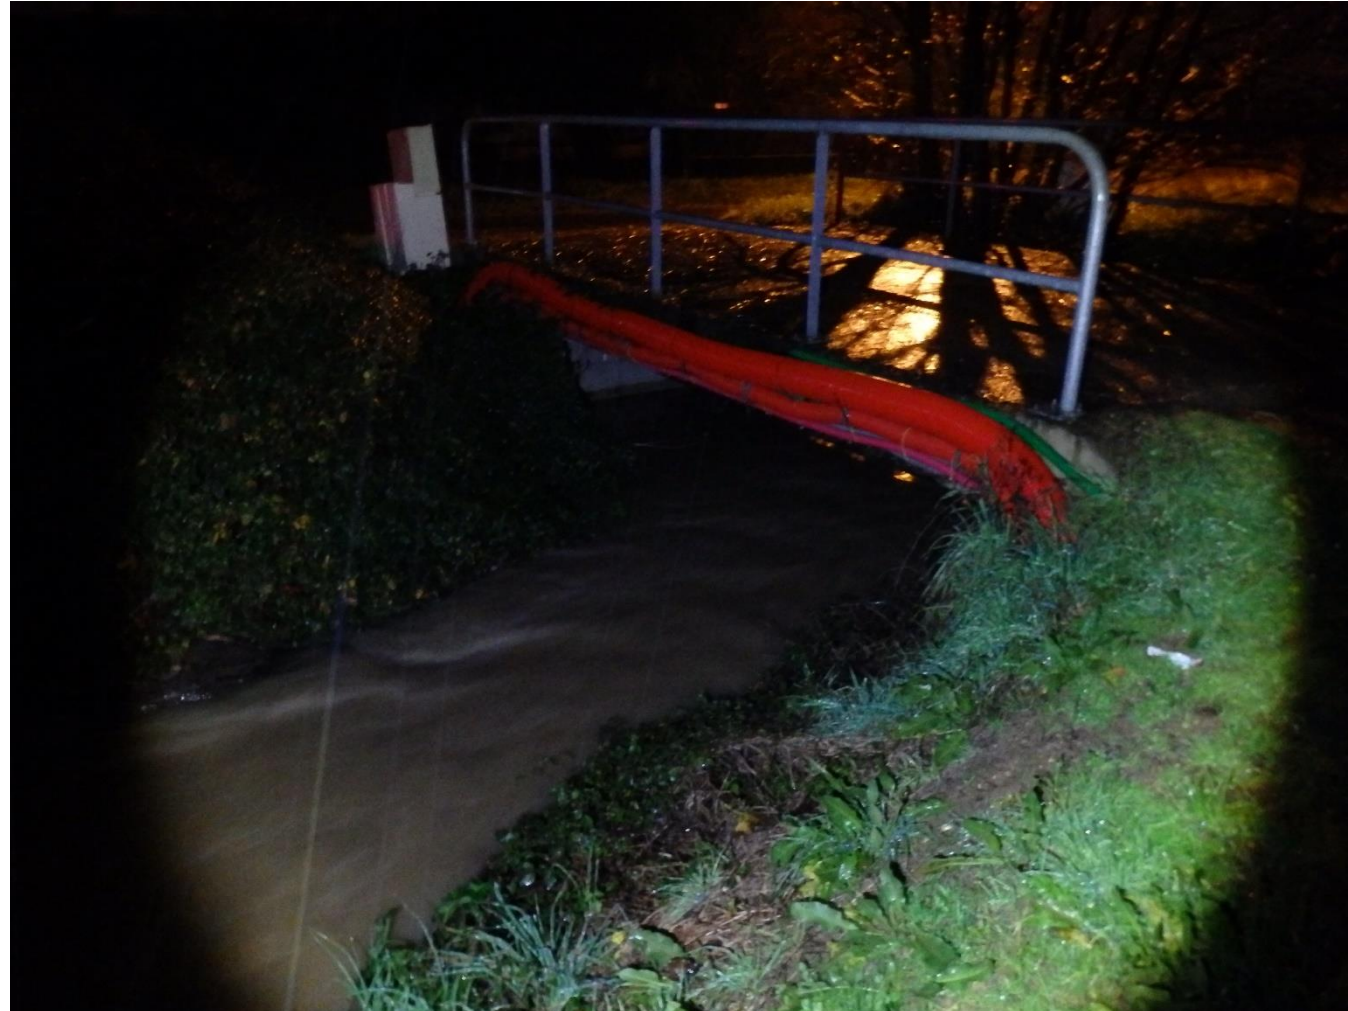
12 décembre: 18h30  
le Nau est bien en  
charge mais avec  
encore de la marge
