**SIETRA**  
**ENTRE DEUX MERS OUEST**

**RAPPORT D'ACTIVITE 2019**  
**TECHNICIEN RIVIERE**

Synthèse 2<sup>nd</sup>  
semestre 2019

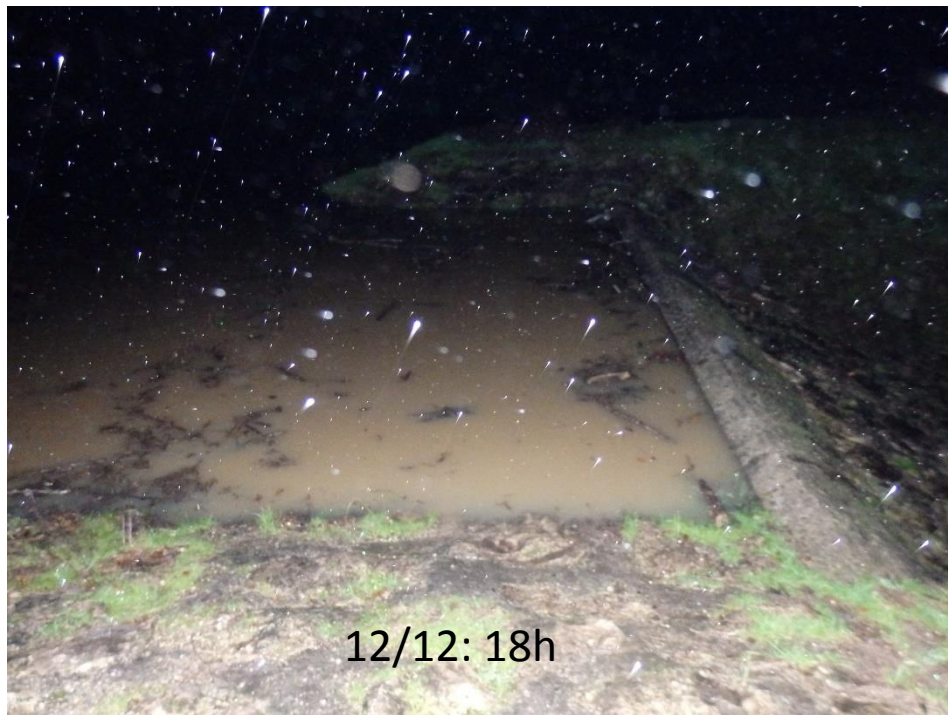
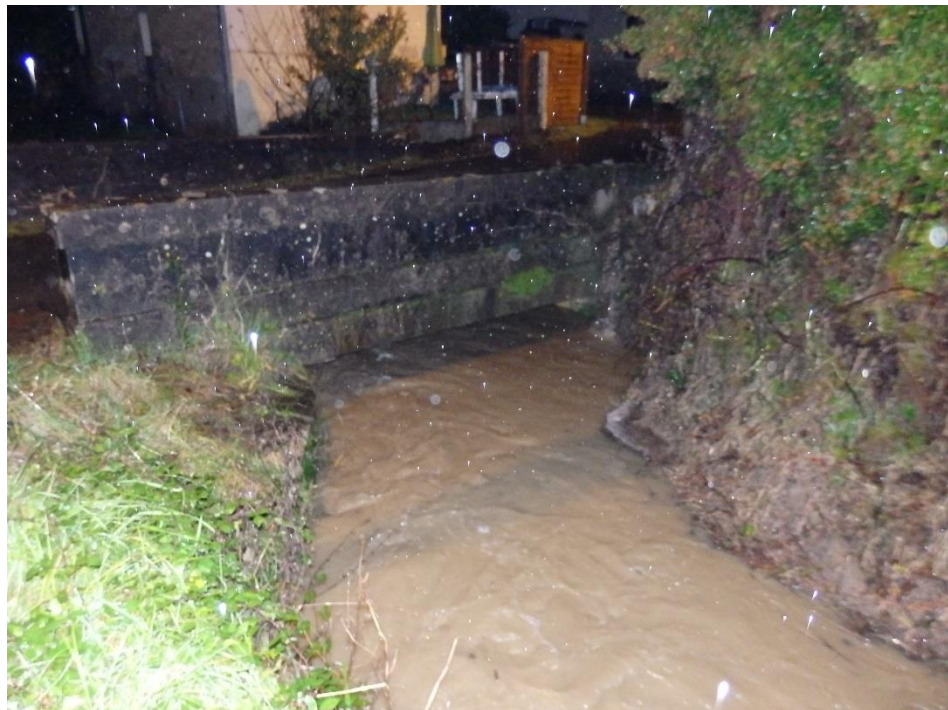
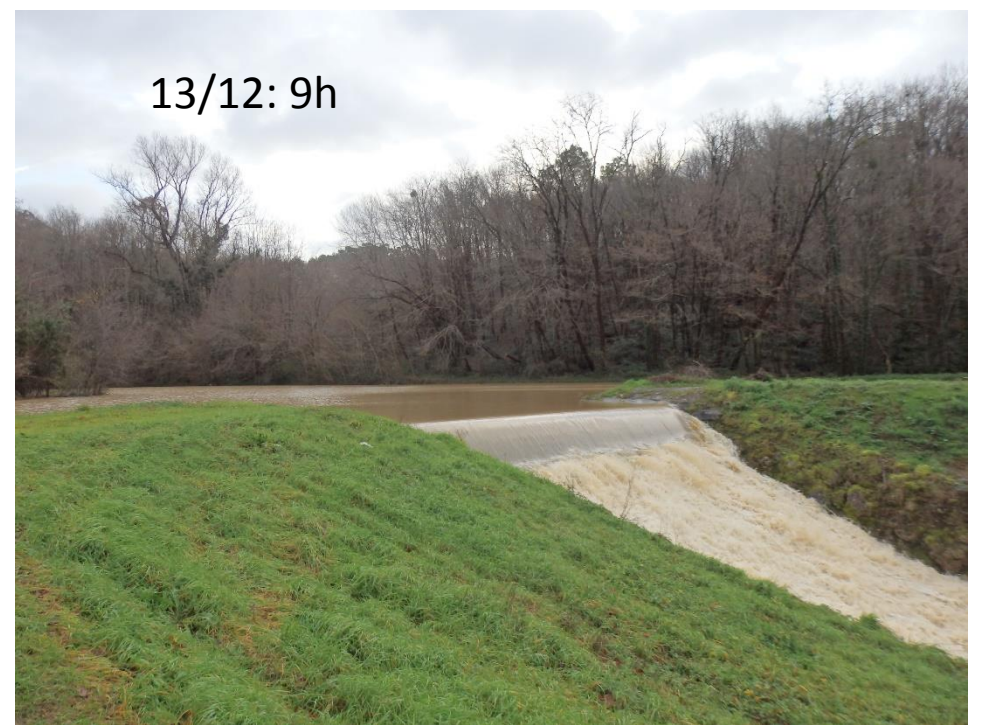
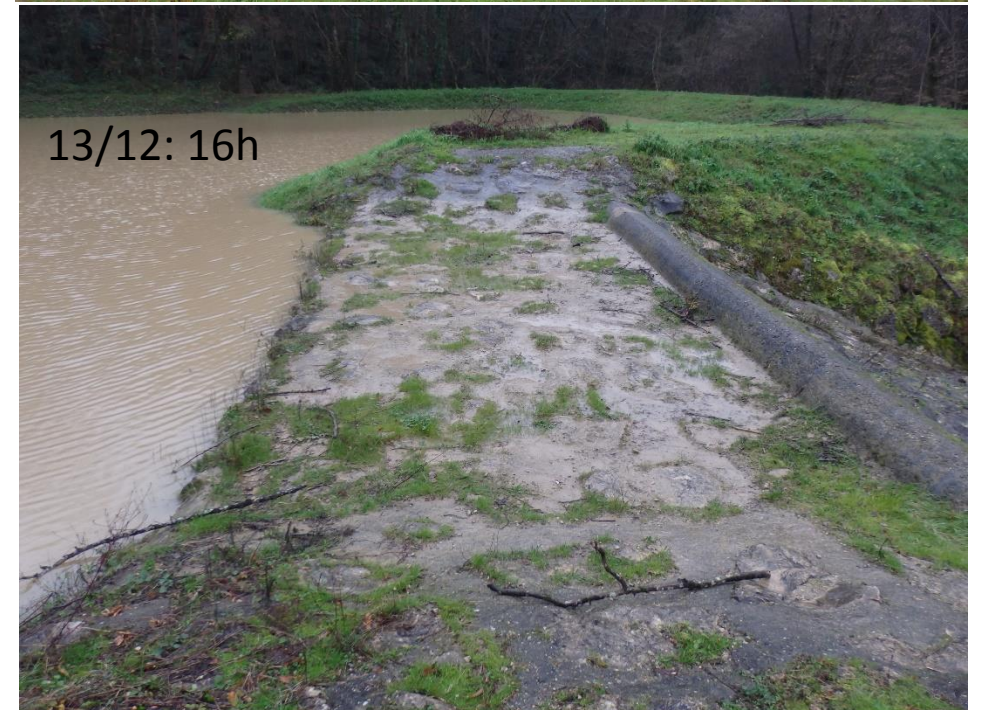
## Artolie

Les débits mobilisent complètement le bassin de l'Artolie qui assure parfaitement son rôle puisque qu'aucun débordement n'a lieu dans le bourg et qu'il a surversé vers 8h le 13 déc.

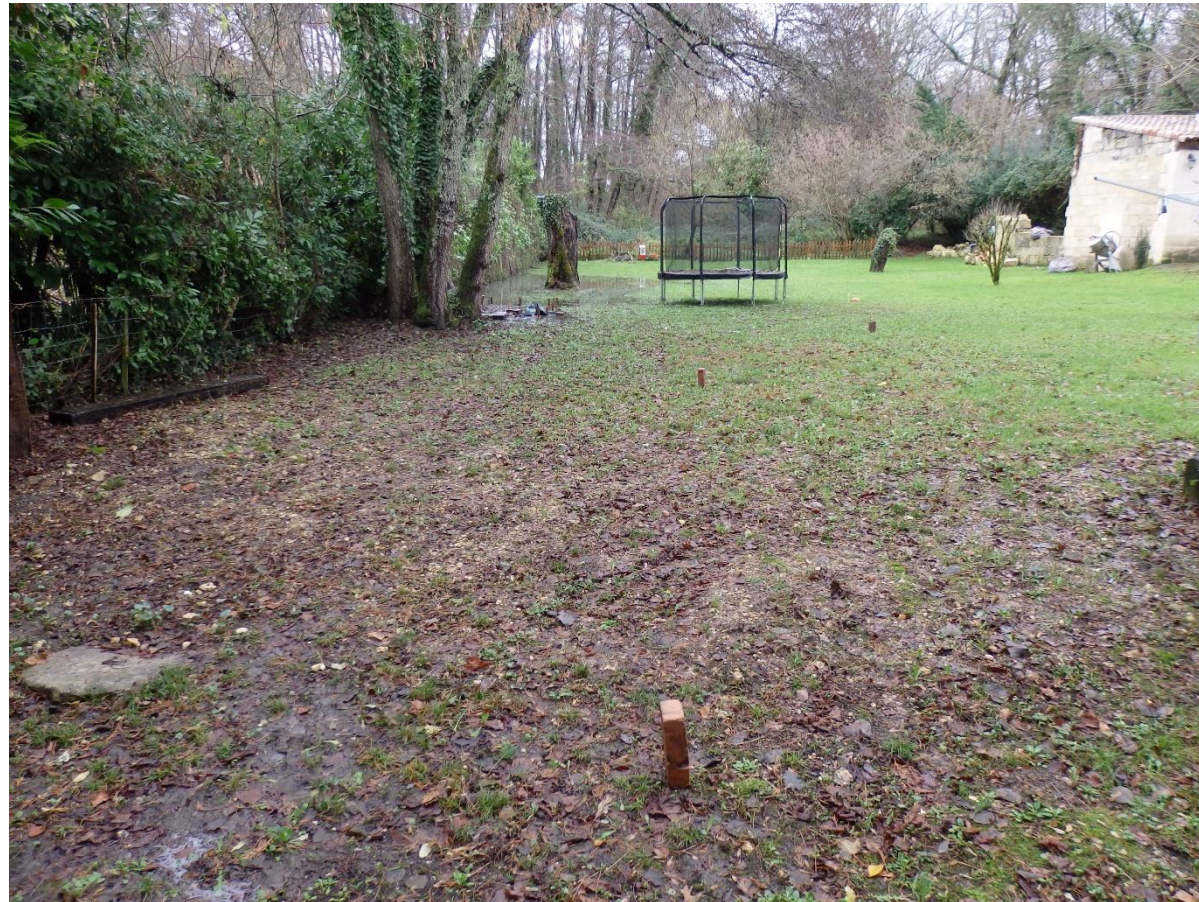
13/12 Le Rauzé

Sur le Rauzé aussi des débordement ont eu lieu, ici à l'angle de l'avenue de Roquebrune et de Citon.

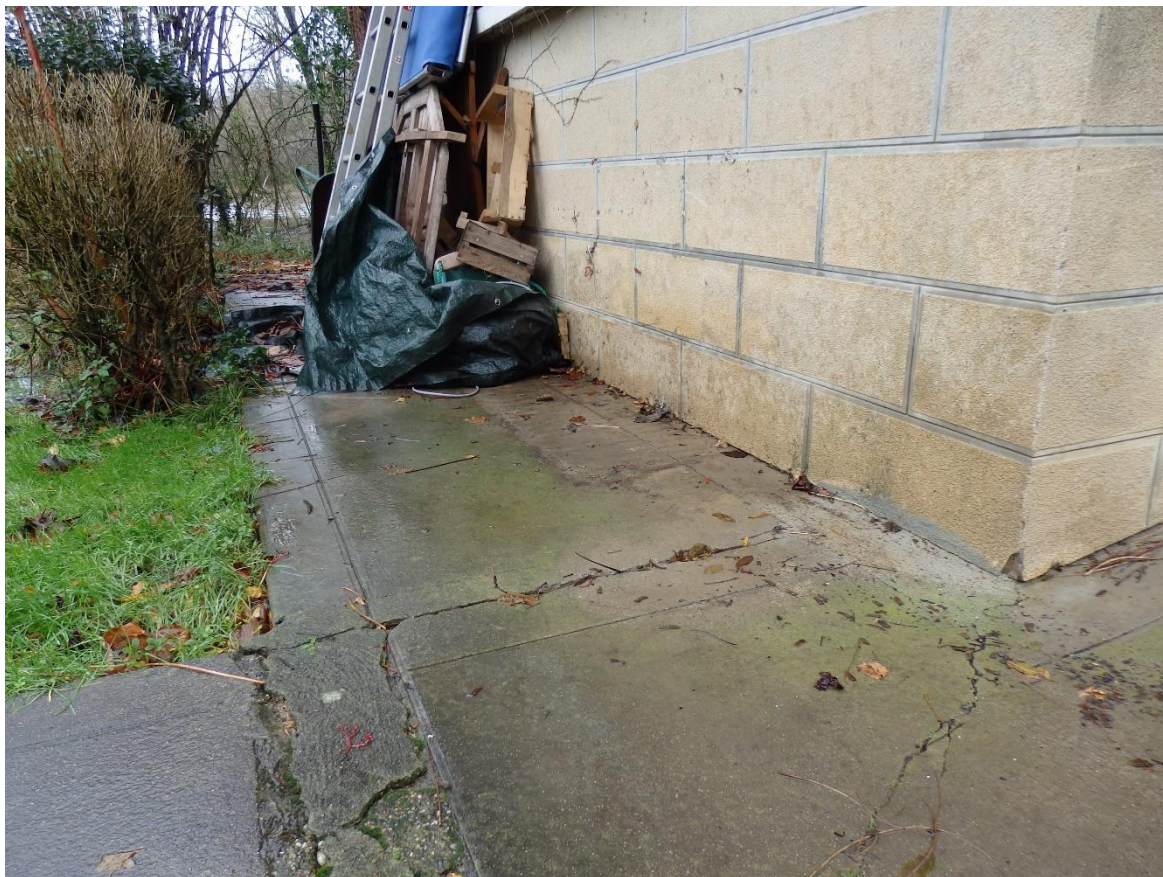
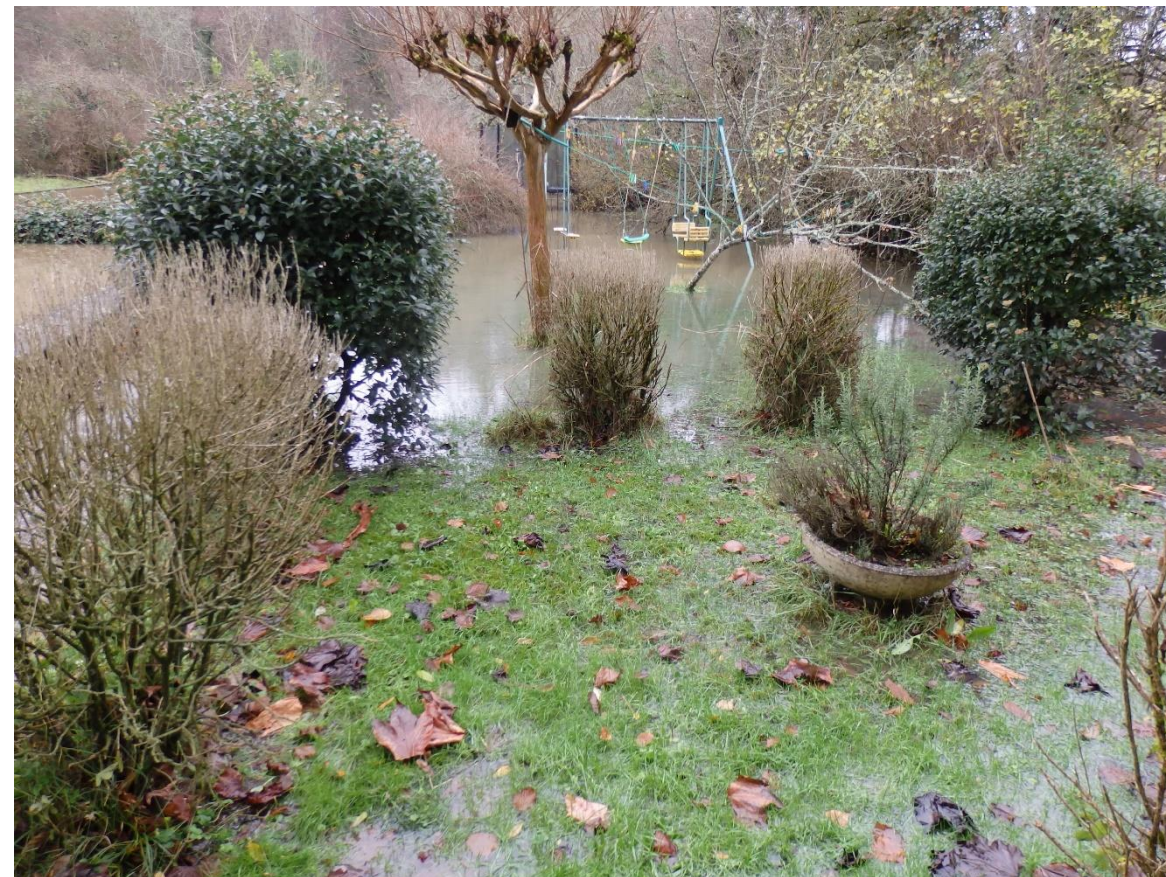
A Citon Cénac, les niveaux les plus hauts ont été constatés dans la nuit du 12 au 13 en restant heureusement inférieurs à ceux du 28 novembre.

La décision avait été prise avec la mairie de Cénac de fermer la route le 12 au soir mais il a été impossible de contacter la commune de Carrignan. C'est donc Cénac qui a fermé les deux côtés de la route.

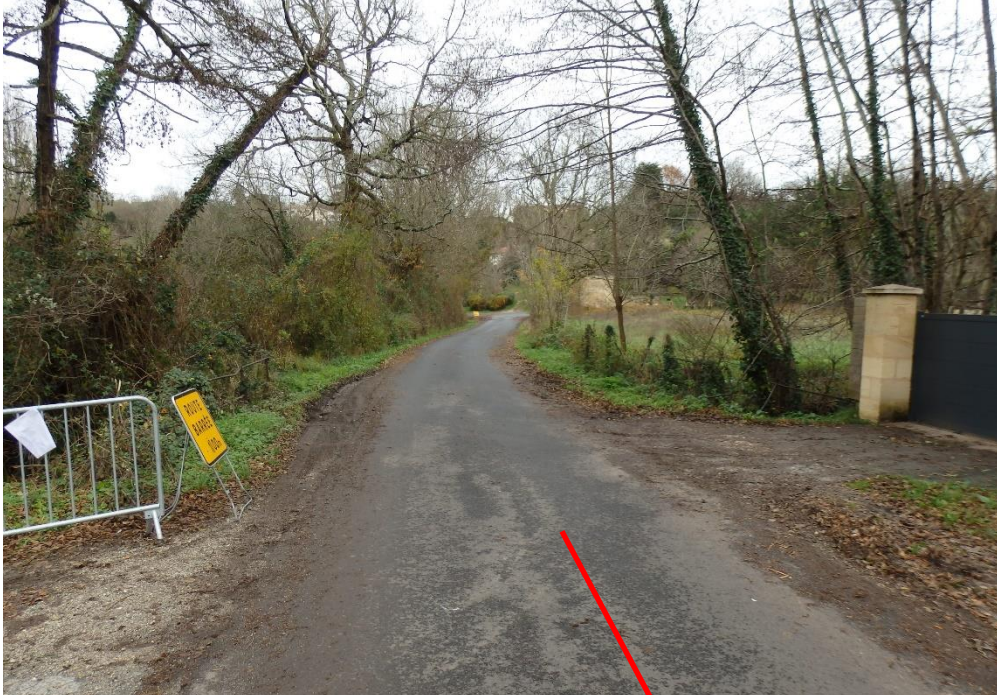
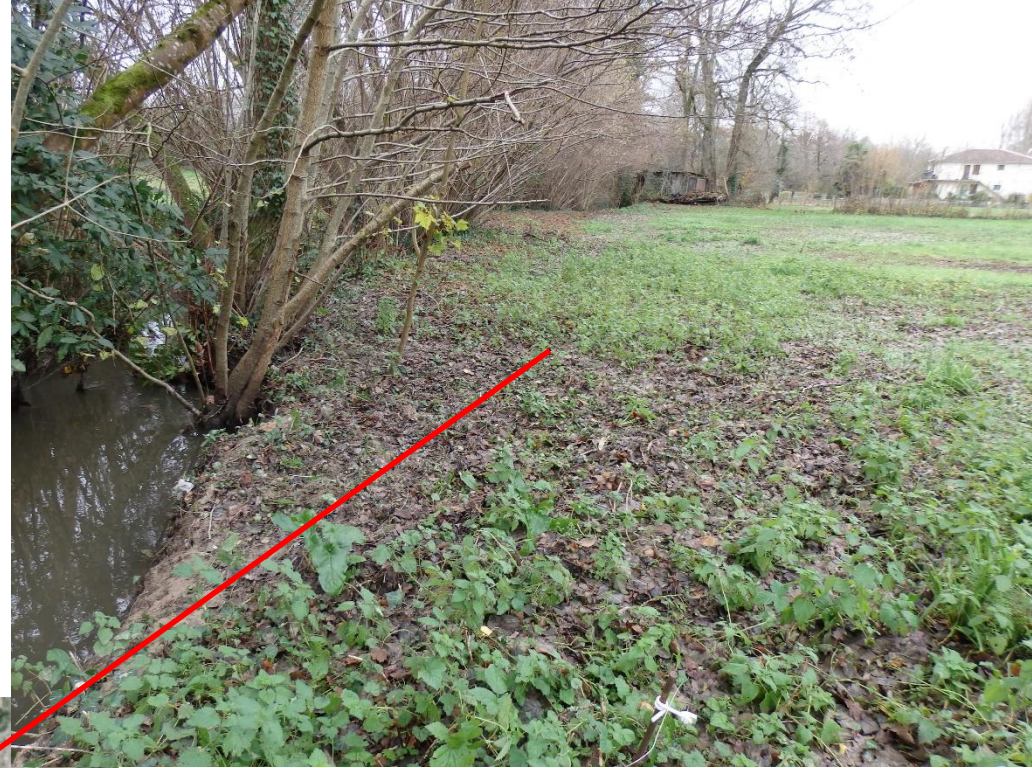
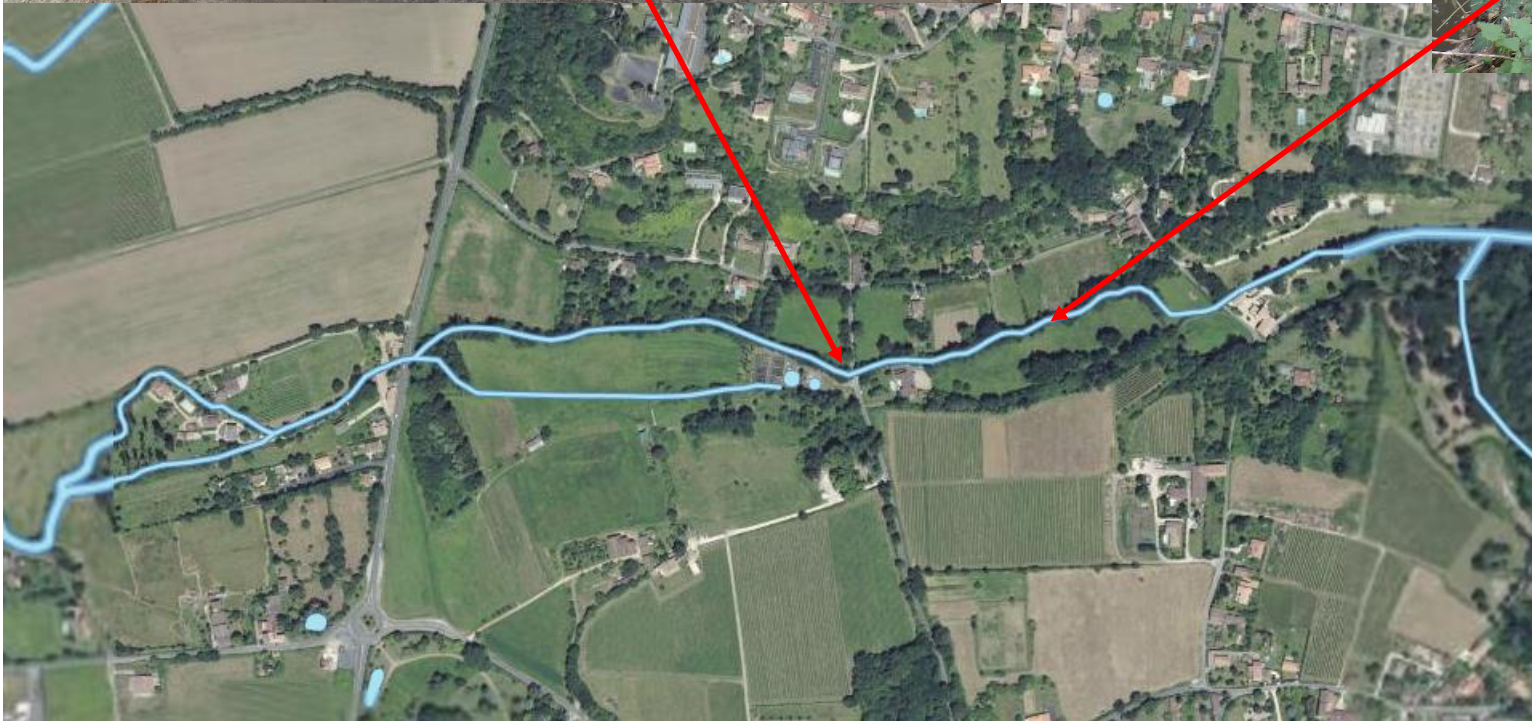
13/12 Jaugue  
Camblanes-Quinsac

Des débordements ont eu lieu sur ce bassin versant, n'atteignant pas d'habitations mais obligeant à fermer une route.
