S.I.E.T.R.A DU BASSIN VERSANT DE LA PIMPINE

**ENTRETIEN, RESTAURATION ET AMENAGEMENT
DU RESEAU HYDROGRAPHIQUE DU BASSIN
VERSANT DE LA PIMPINE**

ÉTUDE GLOBALE ET DECLARATION D'INTERET GENERAL

ANNEXES

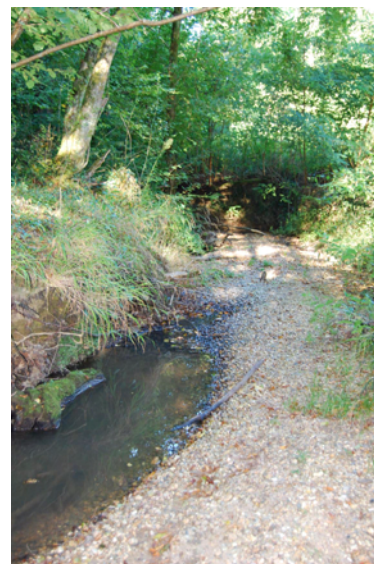
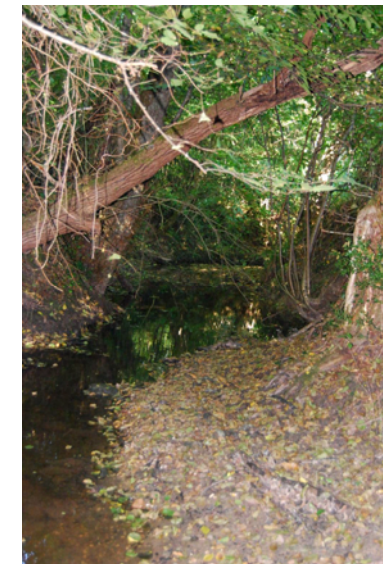
Secteur amont naturel et préservé

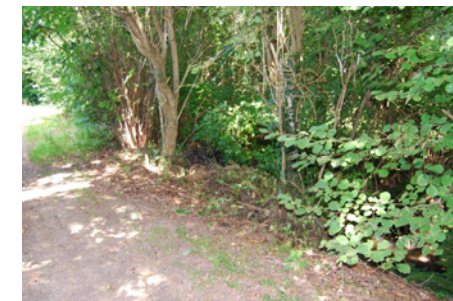
Dépôts d'herbe séchée en bordure du cours d'eau

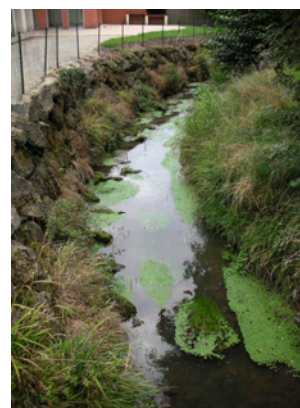
(Bourg de Lignan)

Herbiers de végétation aquatique

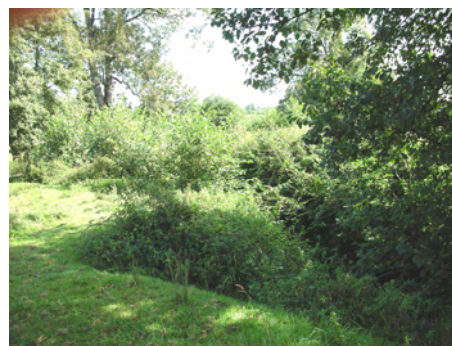
Secteur très méandreuse du lieu dit Sendrol

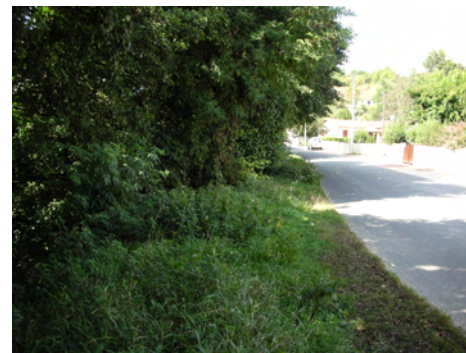
La Pimpine en bordure de route
(secteur du Castera)

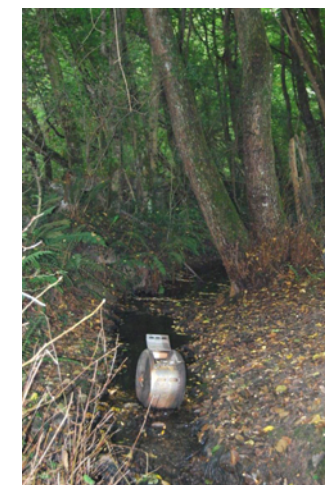
Déchets en bordure de jardins privés

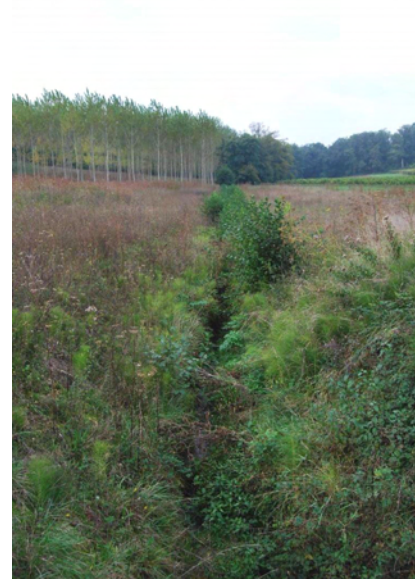
Allure d'un fossée de drainage (la Rode)

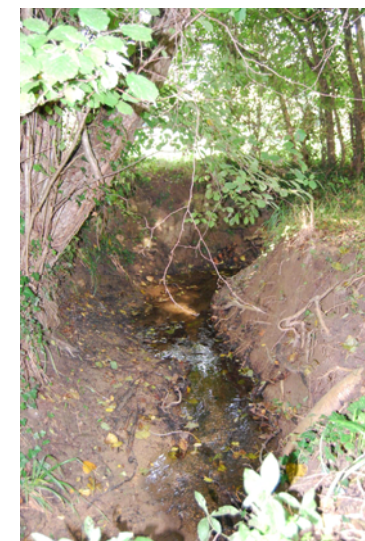
Erosion dans les méandres an aval
(en bordure de peupleraie, aval de la D10E4)

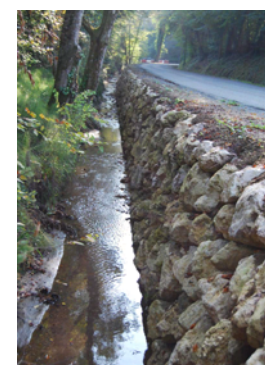
Enrochement (chemin de la Mouline)
